RELATÓRIO DE FISCALIZAÇÃO

Assunto: Fiscalização de Acompanhamento dos Serviços de
Resíduos Sólidos

Aterro Sanitário do Grupo Tucano (T.O.S.)

Relatório nº 002/2014

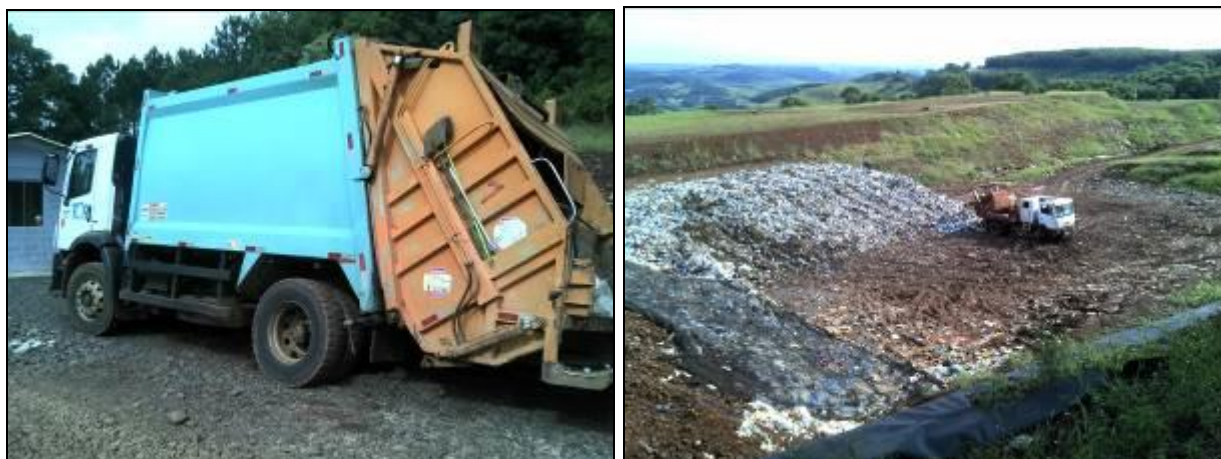
Figura 3: Máquinas e caminhões que operaram no Aterro Sanitário.

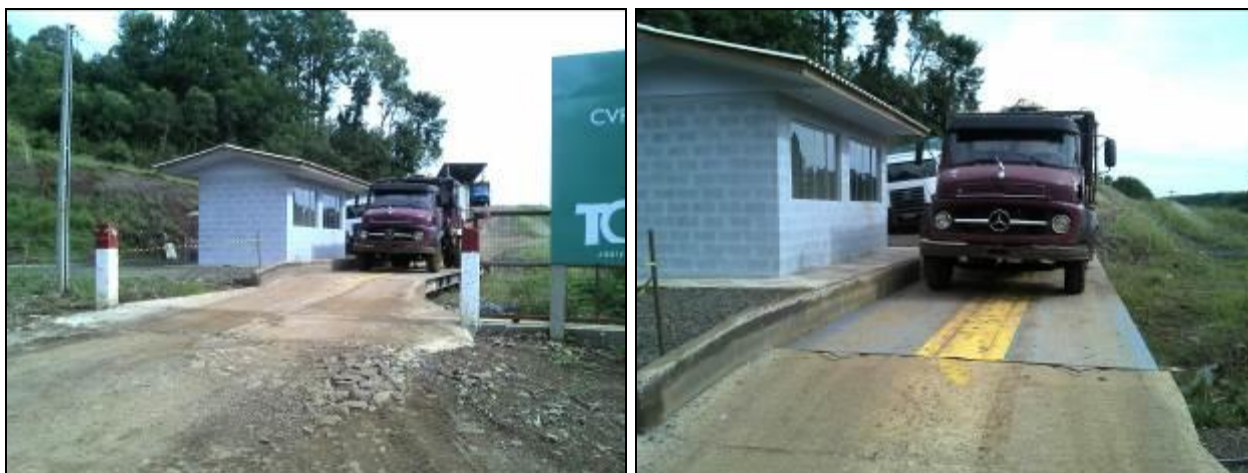
Figura 4: Guarita e Balança

- 1) A área possui guarita e controle de entrada? Sim (x) Não ()
- 2) A entrada é controlada por balança? Sim (x) Não () - Qual a capacidade? 60 ton.

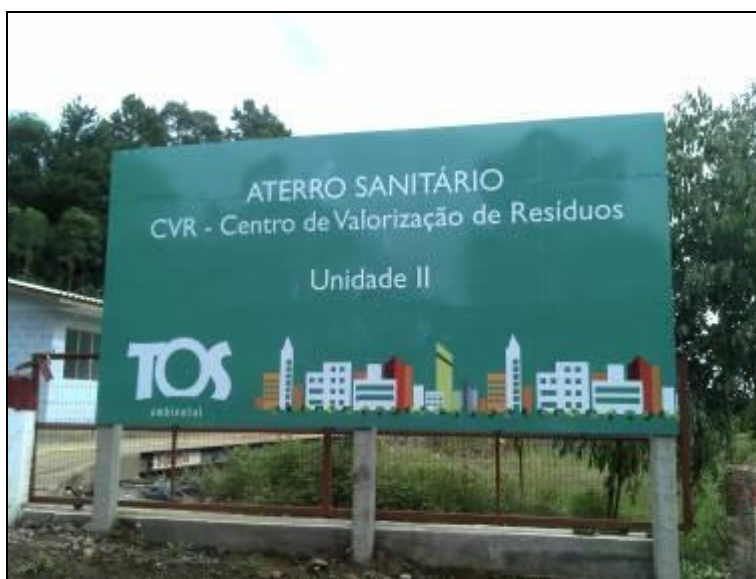
- 3) Há emissão de tíquetes e relatórios (entrada e saída)? Sim (x) Não ()
- 4) Existe placa indicativa do local identificando a área? Sim (x) Não ()

Figura 5: Placas de identificação

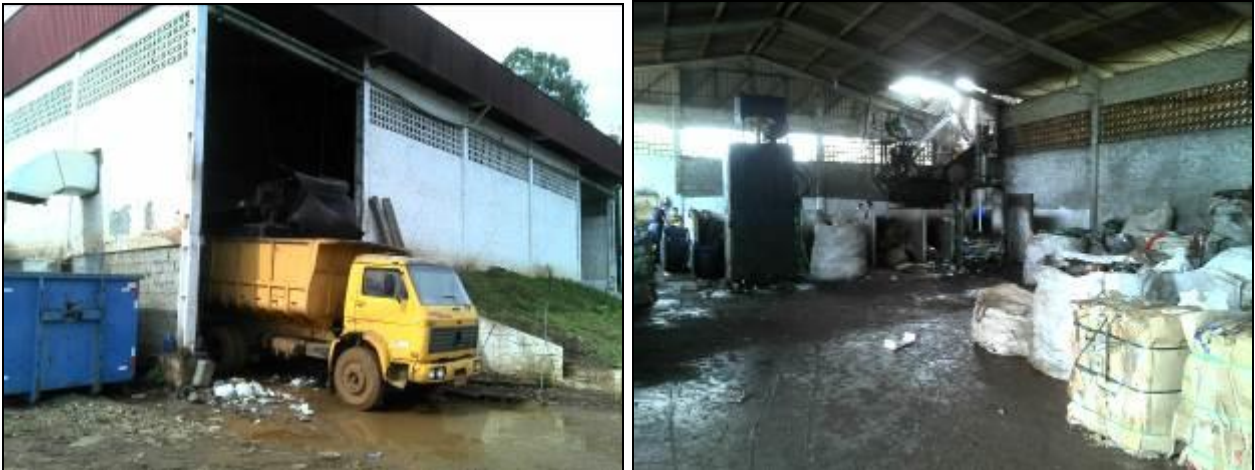
Figura 6: Galpão de triagem

1) O Aterro possui galpão/área de triagem? Sim (x) Não ()

2) Em caso positivo, a triagem é realizada em local apropriado? Sim (x) Não ()

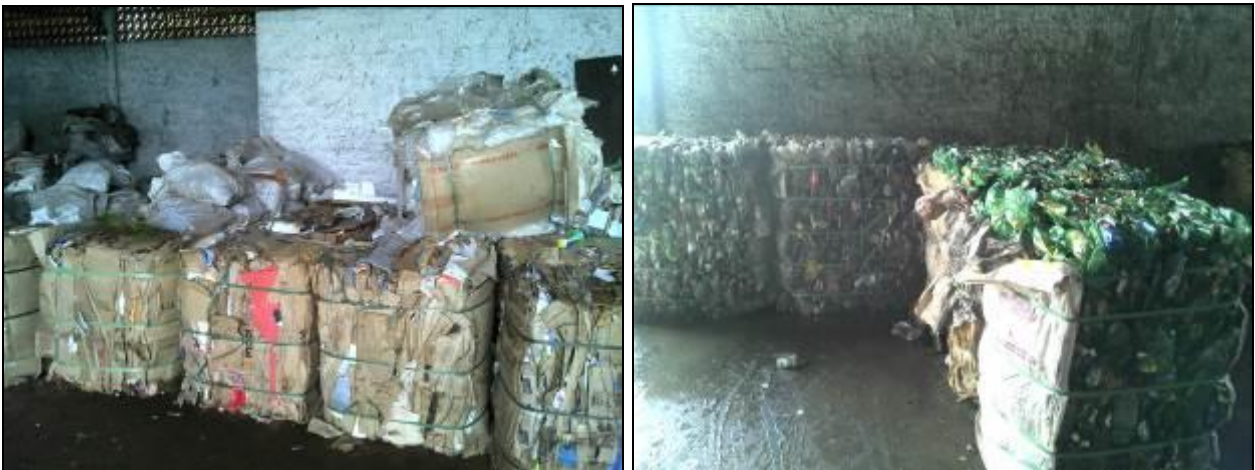
Figura 7: Estocagem

3) O processo/sistema é composto por? Funil (x) Esteira (x) Separação Mecânica () Apenas Separação Manual (x) Áreas de Estocagem (x)

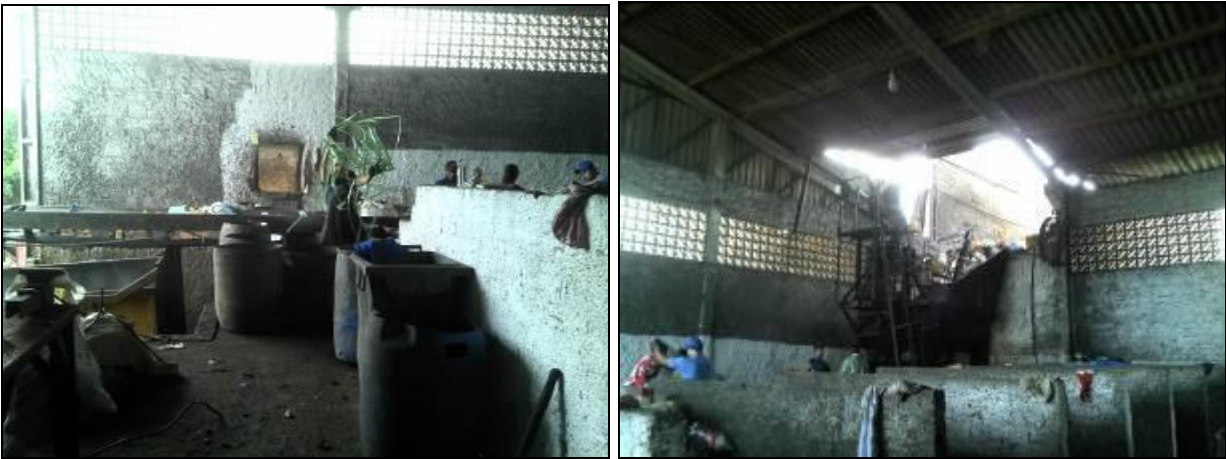
Figura 8: Espaço de triagem com funcionários ao fundo

5) Quantos funcionários trabalham nesta operação? 22 funcionários.

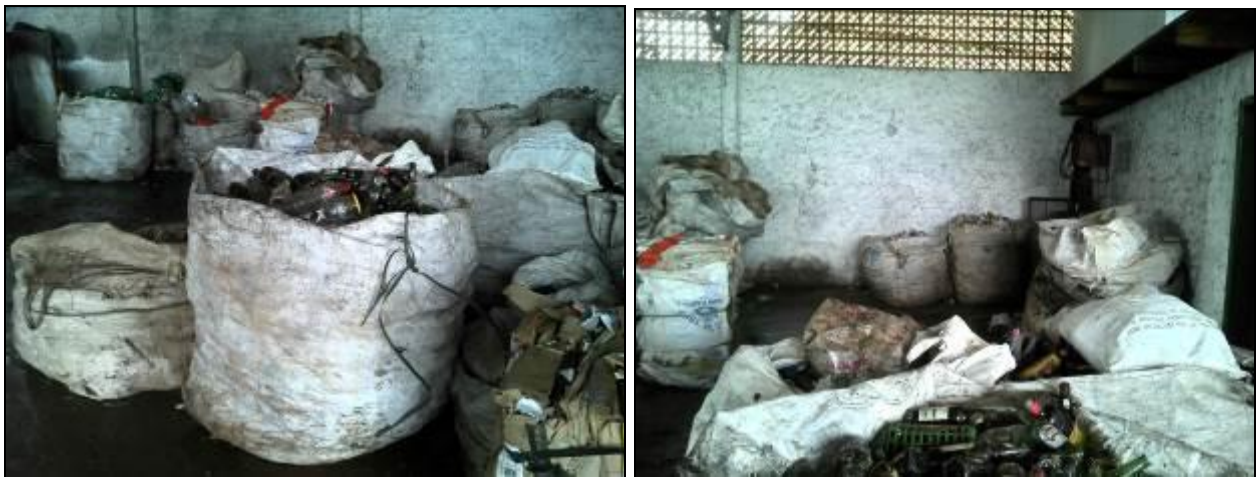
Figura 9: Materiais separados.

7) Que percentual em volume é separado? R.: 30 a 40%

8) Que percentual em peso é separado? R.: 8 a 10 %

RECOMENDAÇÃO 03: Estudar a possibilidade de aumentar estes percentuais para atender as diretrizes da PNRS.

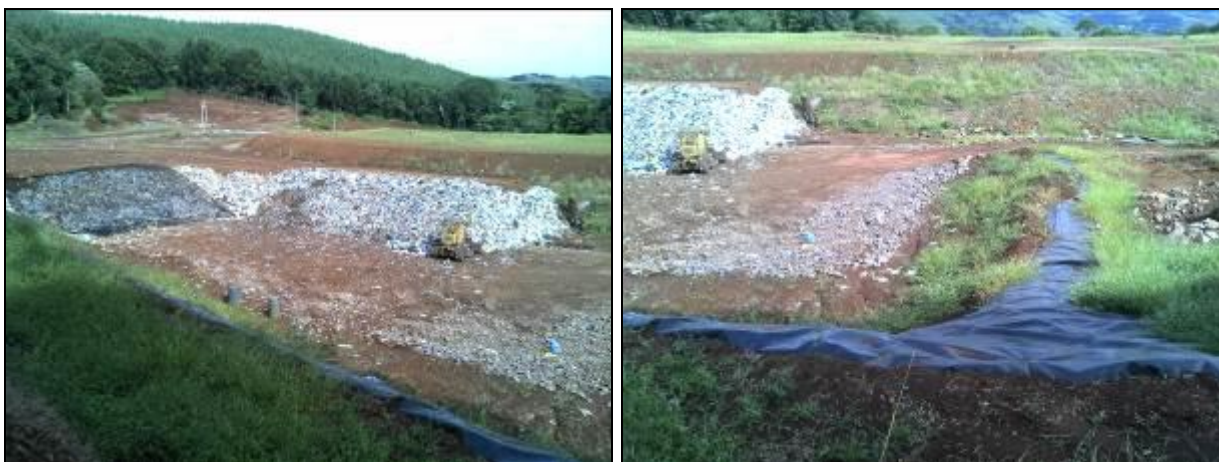
Figura 10: Área do Aterro Sanitário.

- 3) Qual a vida útil do aterro? Aproximadamente 7 anos.
- 4) Qual o tamanho da área total? 242.000 m² - E da Utilizada⁶? Aproximadamente 48.466 m².
- 5) Qual a altura (máxima) atual das células? 18 metros.

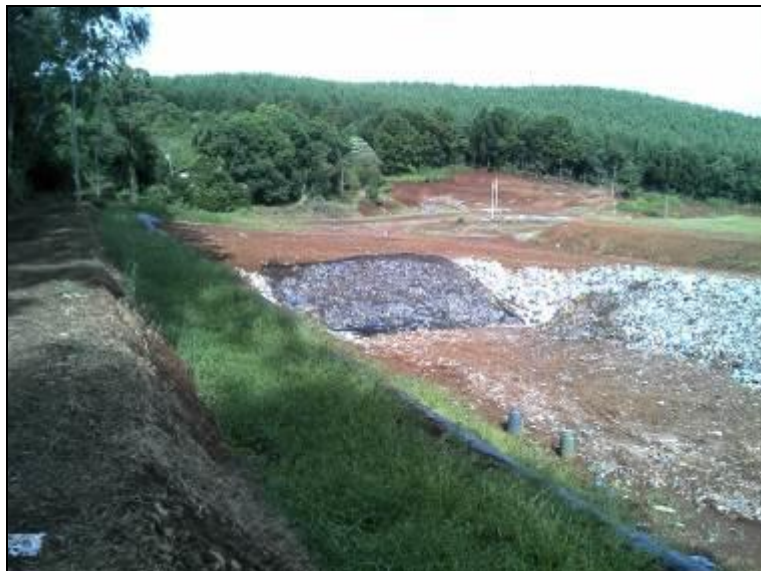
Figura 11: Entorno vegetado/florestado

- 10) Quantos pontos de monitoramento (poços piezométricos) existem instalados e operando? 4 (quatro) poços piezométricos.
- 11) A área é cercada por vegetação (cinturão verde)? Sim (x) Não ()

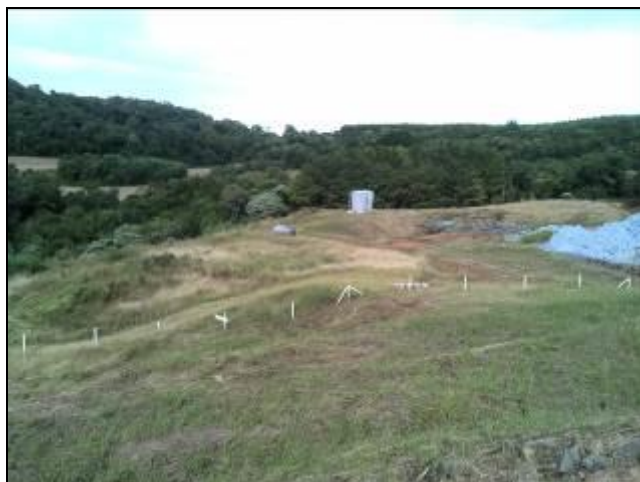
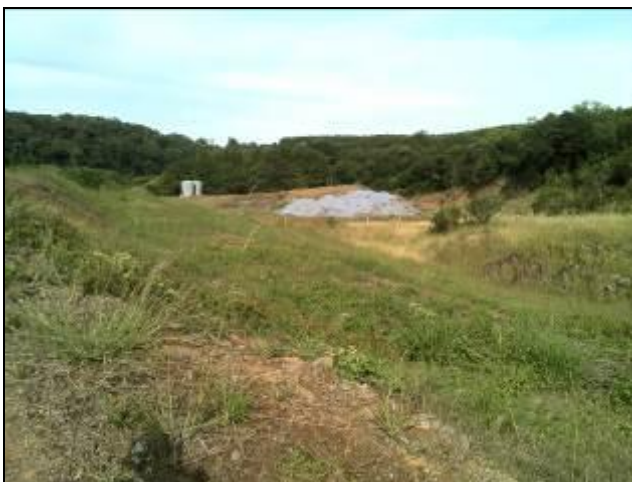
Figura 12: Condições gerais

15) As condições de limpeza do pátio externo são boas? Sim (x) Não ()

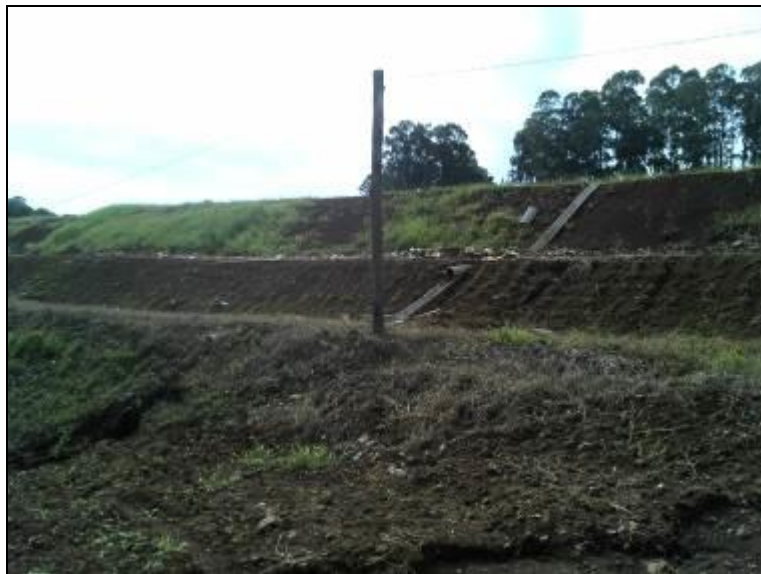
Figura 13: Drenagem de águas superficiais

2) Qual a extensão da drenagem pluvial? Em torno de 1200 metros.

3) Que sistema/material é utilizado? Meia cana (tubos com diâmetro, 30,40, 60 cm).

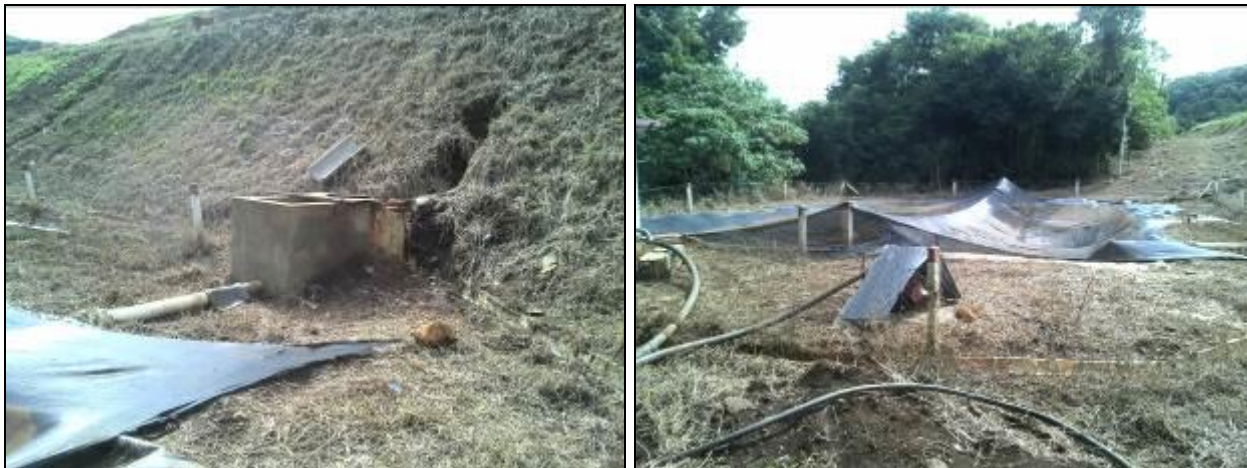
Figura 14: Sistemas de drenagem/tratamento

2) Existe sistema de drenagem do chorume? Sim (x) Não ()

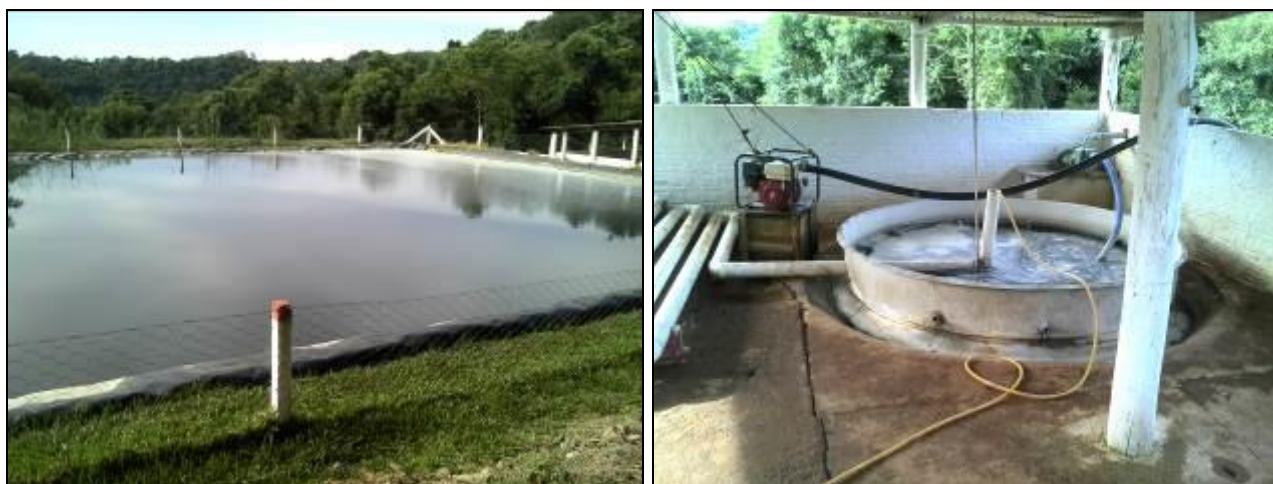
Figura 15: Sistema de tratamento

5) Qual é o tipo de tratamento utilizado? Sistema biológico seguido de físico-químico com filtro de carvão ativado e pastilha de cloro (desinfecção).

6) Descreva o fluxo do efluente⁷: Recalque do chorume até a lagoa de equalização, seguindo para lagoa anaeróbia, lagoa de decantação, lagoa de polimento, flotador de ar dissolvido, filtro de carvão ativado e desinfecção.

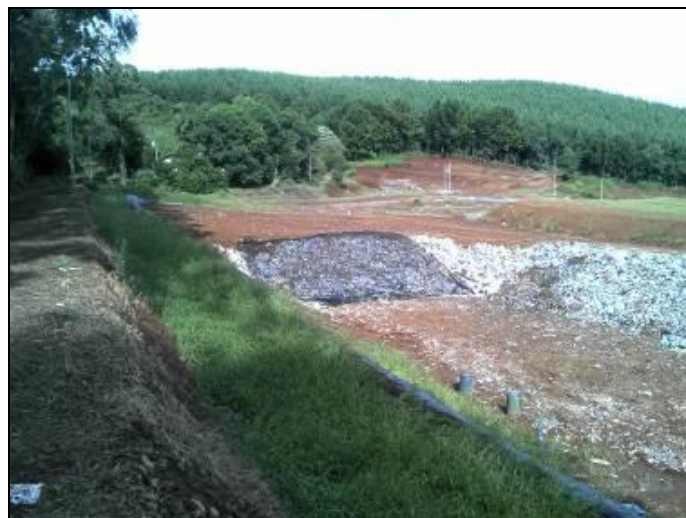
Figura 17: Queimadores de Gás no primeiro plano

- 1) Existem queimadores e controle de emissões? Sim (x) Não ()

- 2) Existe aproveitamento do gás gerado pelo A.S.? Sim () Não (x)

Em virtude da Lei nº 12.305/10 e do Decreto nº 7.404/2010, que tratam da PNRS, recomenda-se a criação/manutenção/ampliação dos sistemas e estruturas de segregação de materiais dentro da Unidade, em virtude da previsão de que apenas rejeitos sejam enterrados. A inclusão de catadores e parceria com cooperativas. Sugere-se ainda que sejam envidados esforços no sentido de aproveitamento da matéria orgânica e dos gases gerados no A.S.
