RELATÓRIO DE FISCALIZAÇÃO

Assunto: Fiscalização de Acompanhamento dos Serviços de
Resíduos Sólidos

Aterro Sanitário da Coinco

Relatório nº 003/2014

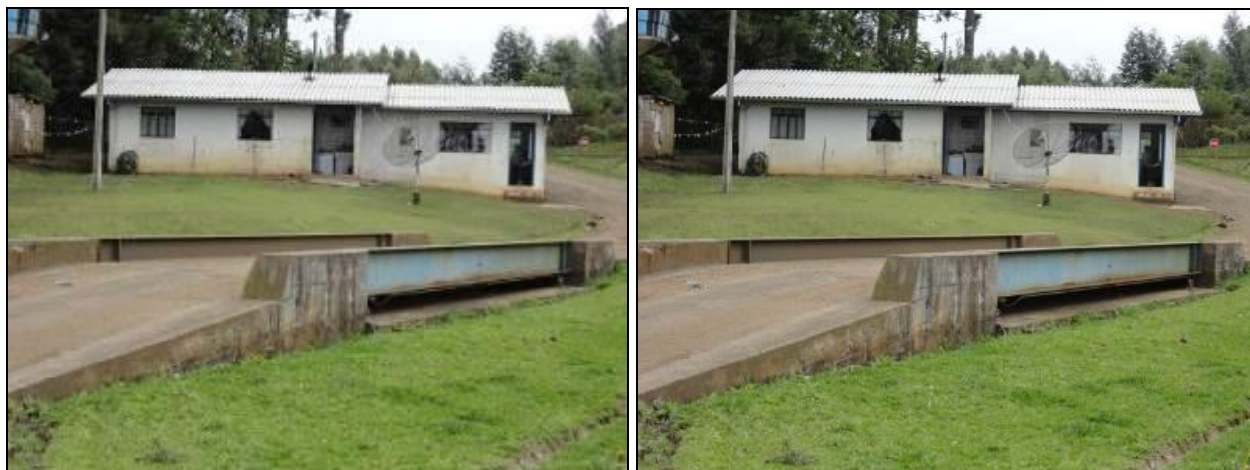
Figura 4: Guarita e Balança (inicial e acompanhamento)

- 1) A área possui guarita e controle de entrada? Sim (x) Não ()
- 2) A entrada é controlada por balança? Sim (x) Não () - Qual a capacidade? 40 toneladas

- 3) Há emissão de tíquetes e relatórios (entrada e saída)? Sim (x) Não ()
- 4) Existe placa indicativa do local identificando a área? Sim () Não (x)

RECOMENDAÇÃO 02: Instalar placas indicativas do local.

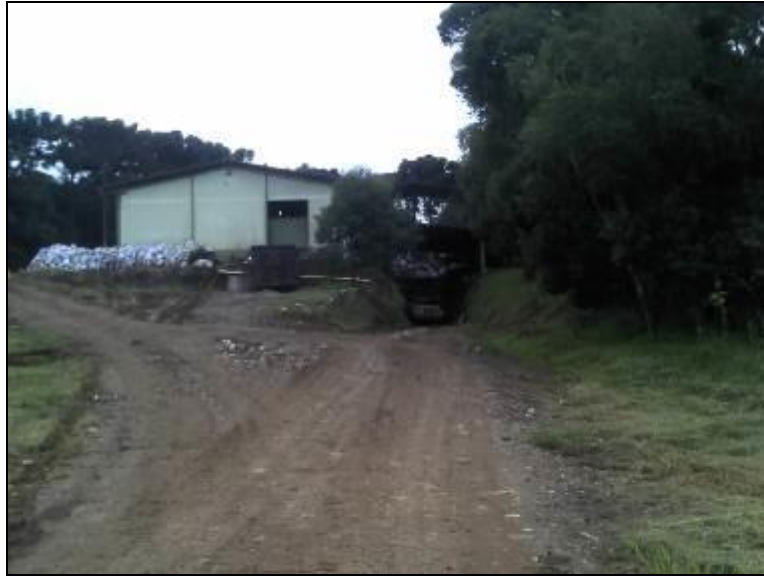
Figura 5: Acesso ao aterro e escritório (acompanhamento)

- 5) Existe facilidade de acesso ao local? Sim (x) Não () Obs.: _____

7) Existe placa de identificação com as restrições à utilização da área? Sim () Não (x)

RECOMENDAÇÃO 03: Instalar placas informando as restrições de acesso em áreas específicas.

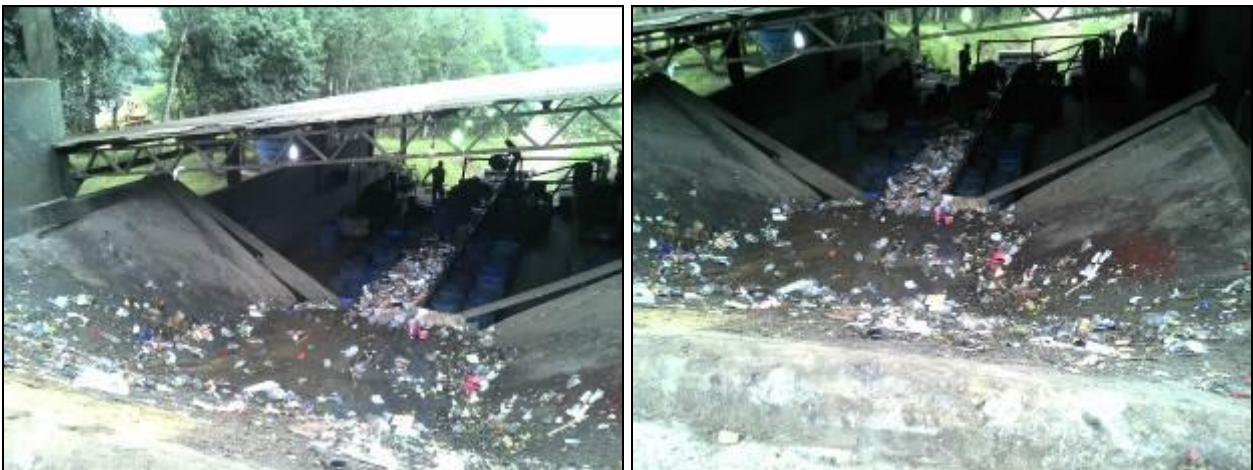
Figura 6: Galpão de triagem (acompanhamento)

3) O processo/sistema é composto por? Funil () - **Esteira (x)** - Separação Mecânica () - **Apenas Separação Manual (x)** - **Áreas de Estocagem (x)**

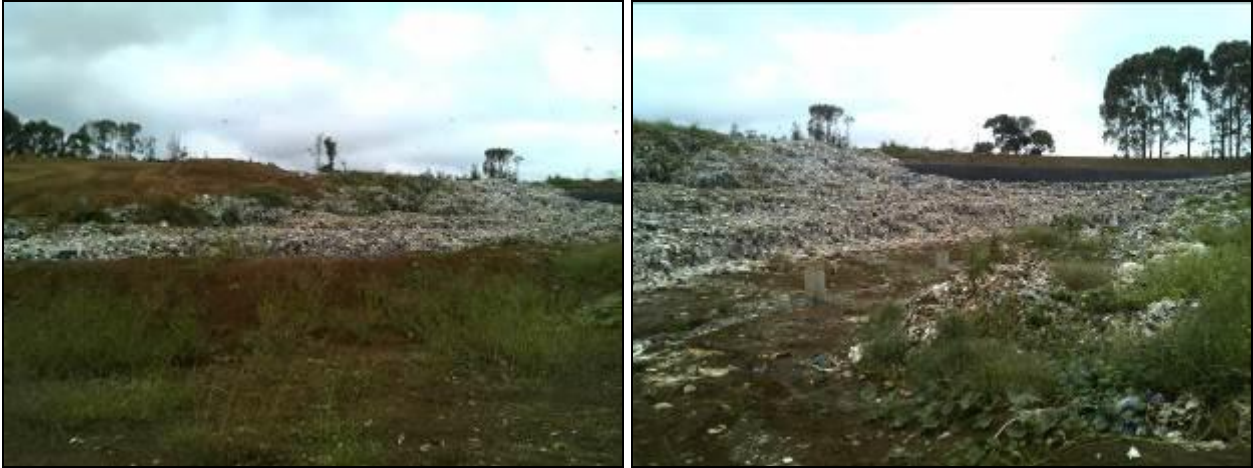
Figura 9: Área do Aterro Sanitário (acompanhamento)

- 3) Qual a vida útil do aterro? 29 anos
- 4) Qual o tamanho da área total? 96800 m² - E da Utilizada⁶? 43000 m²
- 5) Qual a altura (máxima) atual das células? Aproximadamente 12 metros
- 6) Qual o volume de água utilizado mensalmente nas operações do Aterro? 10.000litros (que são coletados da chuva)
- 7) A empresa possui Outorga para uso de Recursos Hídricos? Sim () Não (x) (apresentar cópia)
- 8) Que tipos de Resíduos são tratados e qual a quantidade recebida diariamente no A.S.?
Doméstico: 39 toneladas/dia - Industrial: Zero - Construção Civil: Zero -De Saúde: Zero -
Outros Especiais: Zero.
- 9) A área é cercada por vegetação (cinturão verde)? Sim (x) Não ()

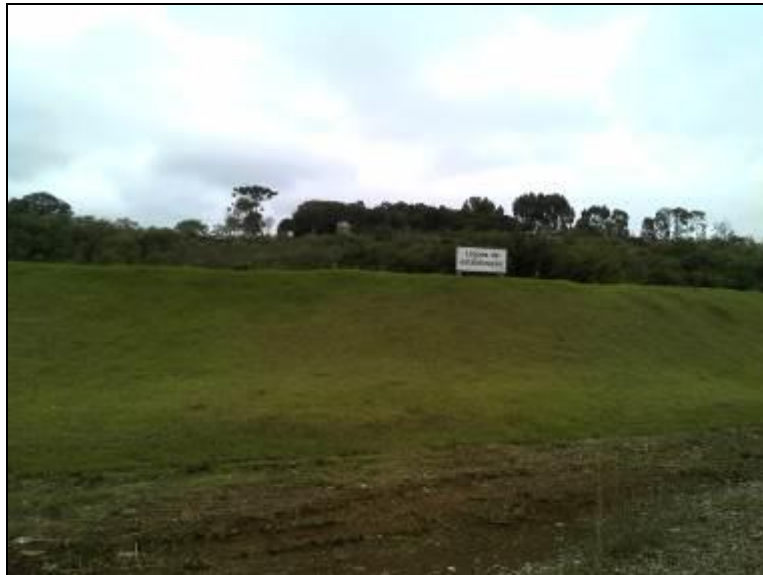
Figura 12: Drenagem de águas superficiais (acompanhamento)

2) Qual a extensão da drenagem pluvial? 500 metros

3) Que sistema/material é utilizado? Tubos e meia cana de cimento na célula em operação.

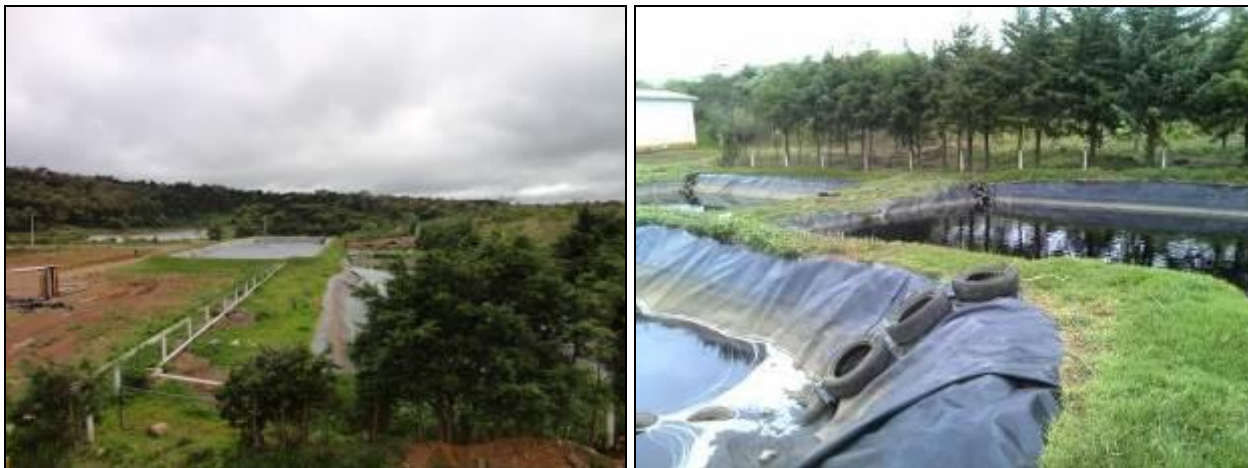
Figura 13: Sistemas de drenagem/tratamento (inicial e acompanhamento)

6) Descreva o fluxo do efluente⁸: Corre da célula de aterramento para canos de PVC até a caixa de inspeção, sendo conduzido por canos de PVC até as lagoas de estabilização.

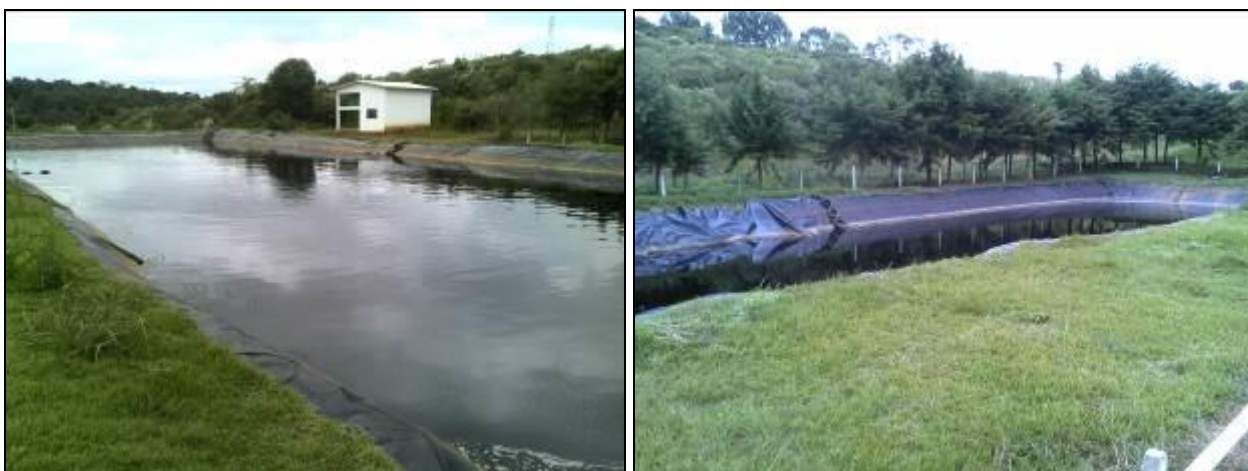
Figura 14: Sistema de tratamento (acompanhamento)

5) Qual é o tipo de tratamento utilizado? Sistema de lagoas.

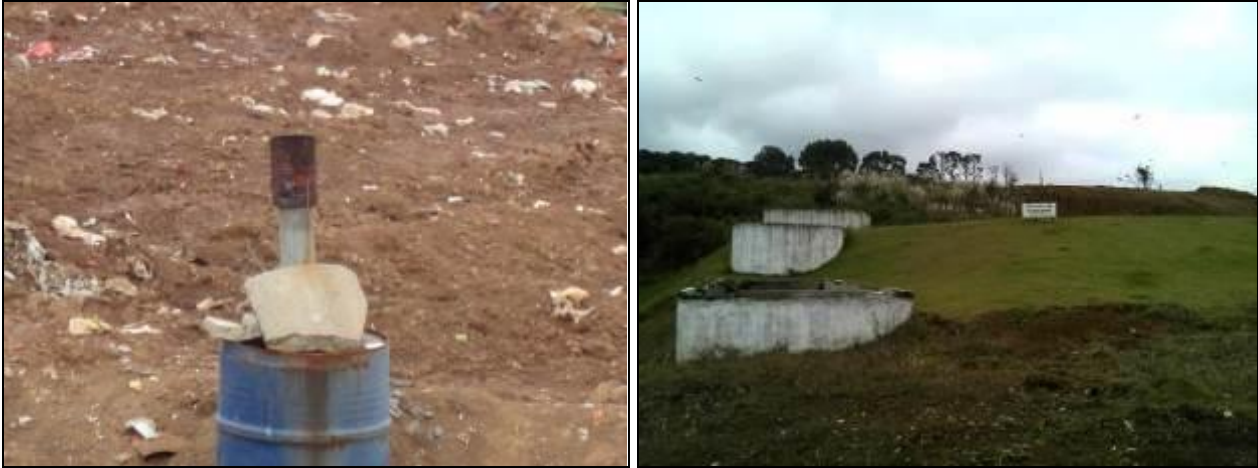
Figura 15: Queimadores de Gás no primeiro plano (inicial e acompanhamento)

5) Que sistema/material é utilizado? Drenagem no meio das células e depois é canalizada para sair acima das células e assim queimado o gás expelido.

2) Existe aproveitamento do gás gerado pelo A.S.? Sim () Não (x)
