RELATÓRIO DE FISCALIZAÇÃO

Assunto: Fiscalização de Acompanhamento dos Serviços de
Resíduos Sólidos

Aterro Sanitário da Santec

Relatório nº 004/2014
Município de: Içara/SC

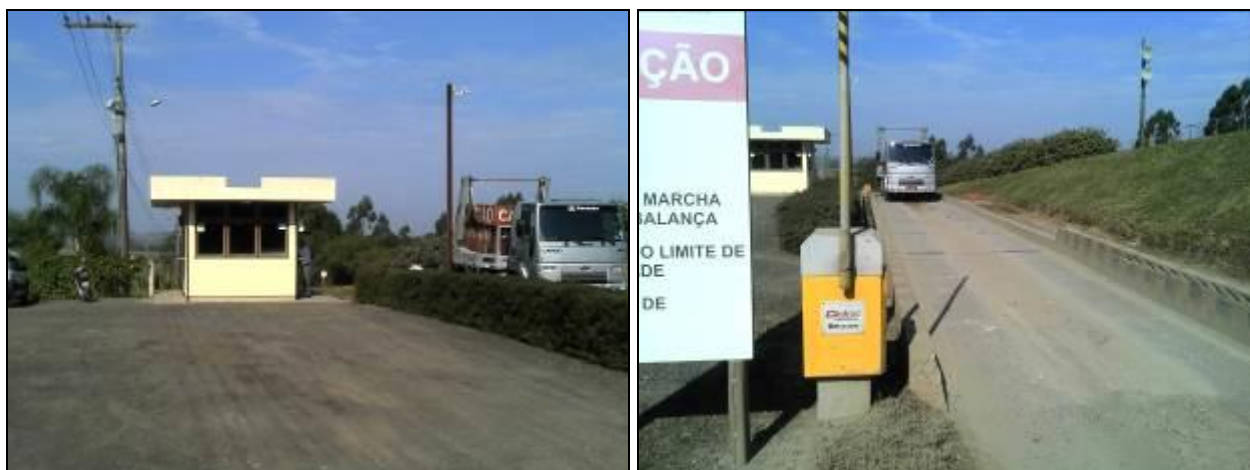
Figura 5: Guarita e Balança (acompanhamento)

- 1) A área possui guarita e controle de entrada? Sim (x) Não ()
- 2) A entrada é controlada por balança? Sim (x) Não () - Qual a capacidade? 80 toneladas.

- 3) Há emissão de tíquetes e relatórios (entrada e saída)? Sim (x) Não ()
- 4) Existe placa indicativa do local identificando a área? Sim (x) Não ()

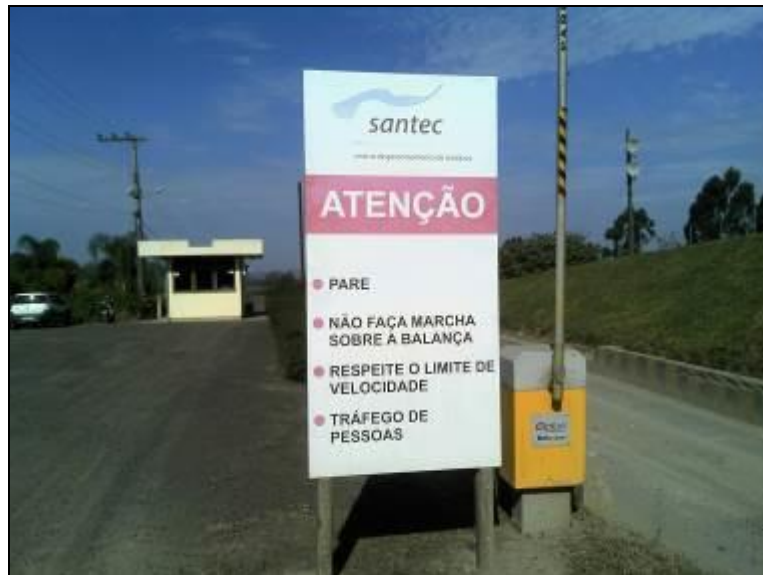
Figura 6: Placa de identificação na balança (acompanhamento)

7) Existe placa de identificação com as restrições à utilização da área? Sim (x) Não ()

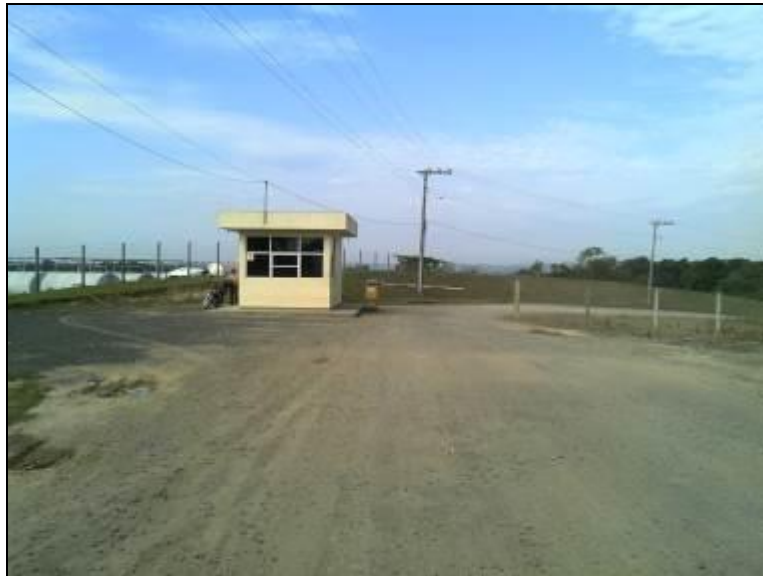
Figura 7: Acesso ao aterro e escritório

5) Existe facilidade de acesso ao local? Sim (x) Não ()

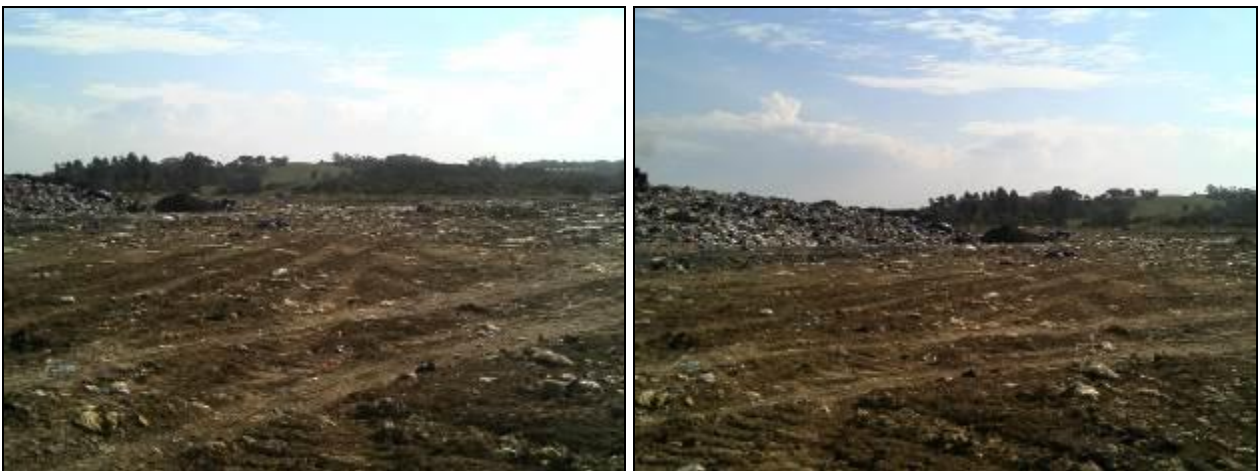
Figura 8: Área do Aterro Sanitário

- 3) Qual a vida útil do aterro? Aterro projetado há 20 anos, está disponível 9 anos. Obs.: Existe um segundo projeto de ampliação licenciado para mais 40 anos.
- 4) Qual o tamanho da área total? 160.000 m² - E da Utilizada⁶? 120.000 m²
- 5) Qual a altura (máxima) atual das células? 27 metros
- 6) Onde se localiza a “área de empréstimo de argila (jazida)” do Aterro, utilizada para cobertura? A um quilômetro de distância, ao lado do Aterro.
- 7) Qual o volume de água utilizado mensalmente nas operações do Aterro? 60 m³
- 8) A empresa possui Outorga para uso de Recursos Hídricos? Sim () Não (x) (apresentar cópia)

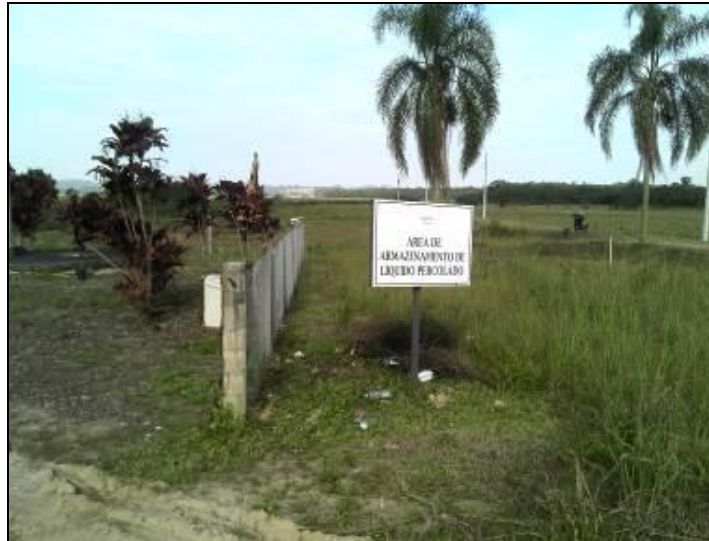
Figura 98: Entorno vegetado/florestado

11) A área é cercada por vegetação (cinturão verde)? Sim (x) Não ()

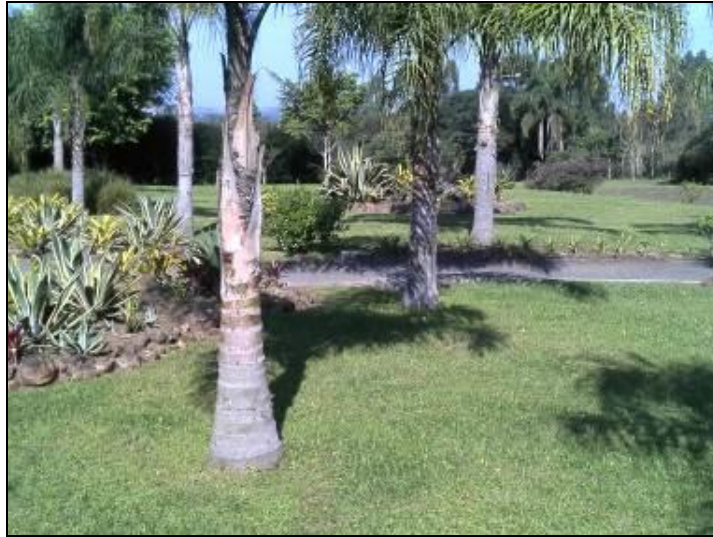
Figura 10: Condições gerais

15) As condições de limpeza do pátio externo são boas? Sim (x) Não ()

RECOMENDAÇÃO 03: Todos os funcionários devem utilizar trajes adequados e devidamente identificados.

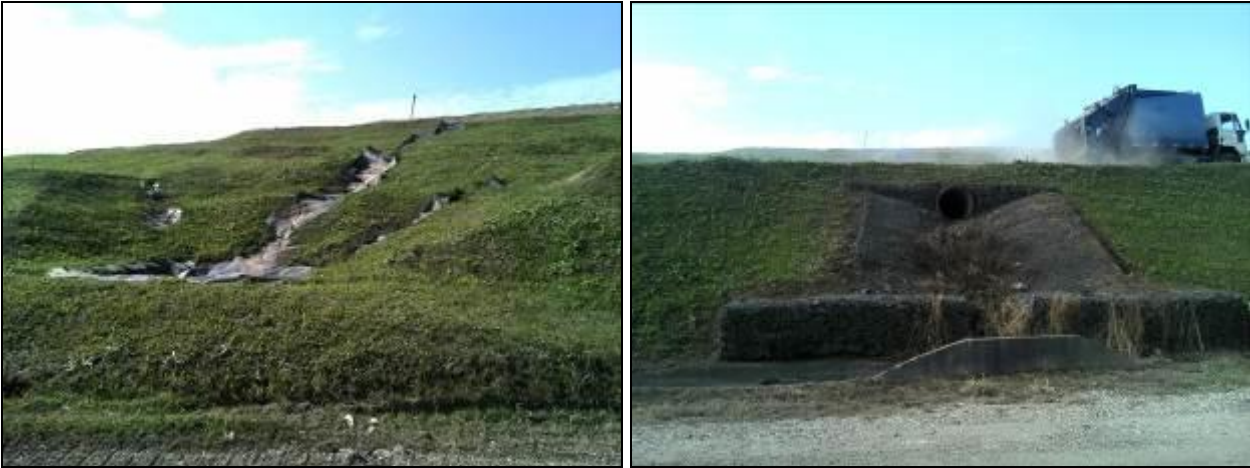
Figura 11: Drenagem de águas superficiais

- 2) Qual a extensão da drenagem pluvial? 2.000m.
- 3) Que sistema/material é utilizado? Colchão Reno, calhas, valas, descidas hidráulicas.
- 4) Qual a extensão da drenagem de gases? 700m.
- 5) Que sistema/material é utilizado? Tela tipo telcon com brita n.4.

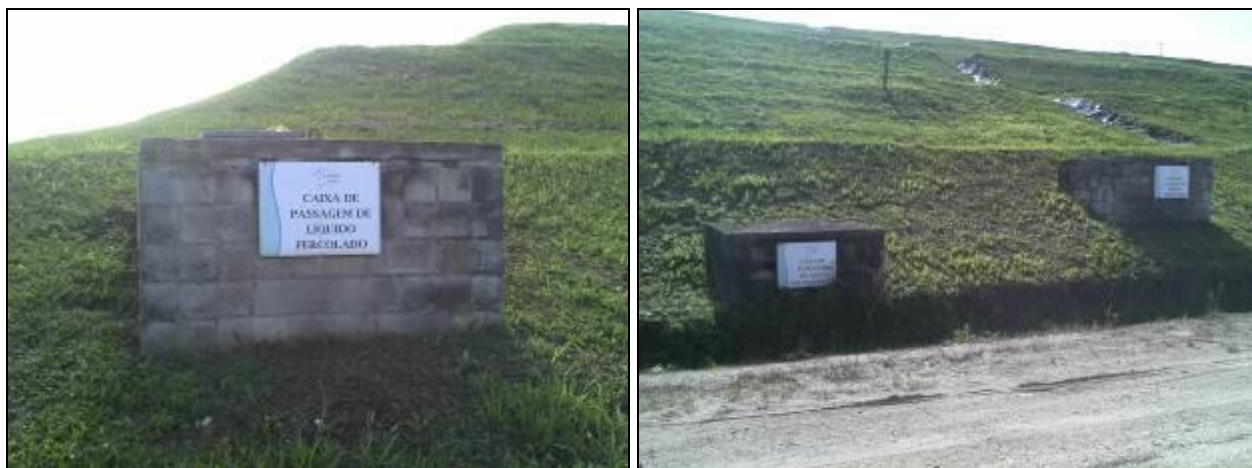
Figura 129: Equipamentos para tratamento do chorume

- 2) Existe sistema de drenagem do chorume? Sim () Não (x) Obs.: O chorume é coletado por firmas terceirizadas
- 3) Existem Estações de Tratamento do chorume? Sim () Não (x)
- 4) As tubulações do sistema de drenagem estão em boas condições? (sem vazamento, corrosões) Sim (x) Não () - Em caso negativo, qual o destino do Chorume? R.: _____
- 5) Qual é o tipo de tratamento utilizado? Físico-químico e biológico
- 6) Descreva o fluxo do efluente⁸: _____

RECOMENDAÇÃO 05: Informar como é feito o tratamento do efluente e seu fluxo.

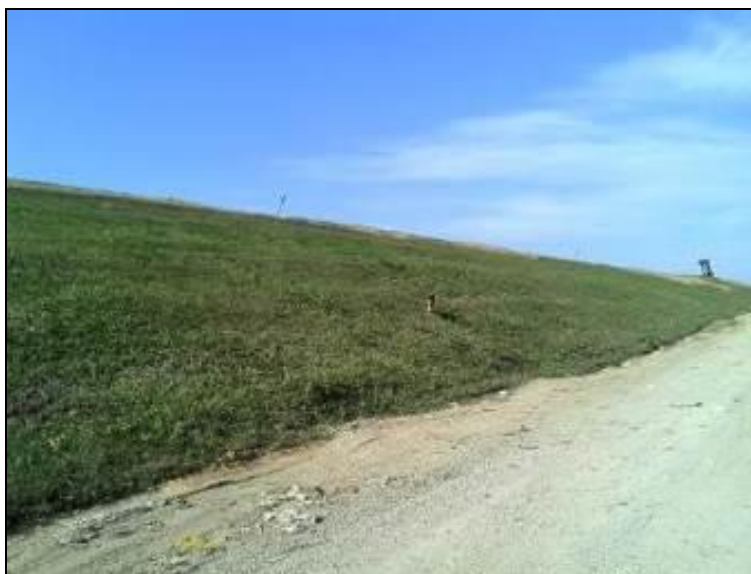
Figura 13: Queimadores de Gás no primeiro plano

- 1) Existem queimadores e controle de emissões? Sim (x) Não ()

- 2) Existe aproveitamento do gás gerado pelo A.S.? Sim () Não (x)
