## Relatório de Fiscalização de ACOMPANHAMENTO dos Serviços de Saneamento Básico

Relatório ARESA GEFIS nº 023/2019

Município: **PAULO LOPES / SC**

Unidade Auditada: Sistema de Abastecimento de Água (SAA)

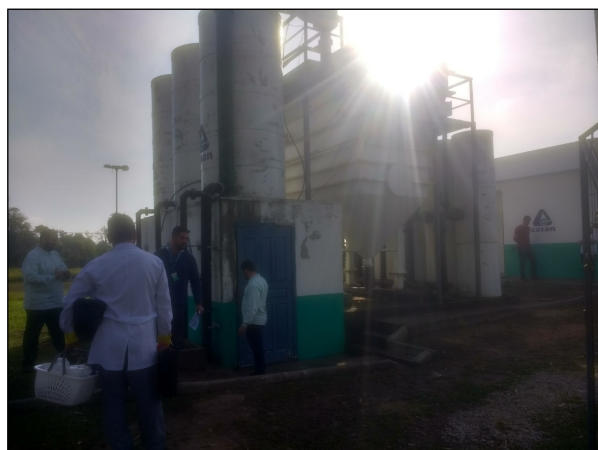
**Figura 1: ETA Morro Agudo - município de Paulo Lopes.**

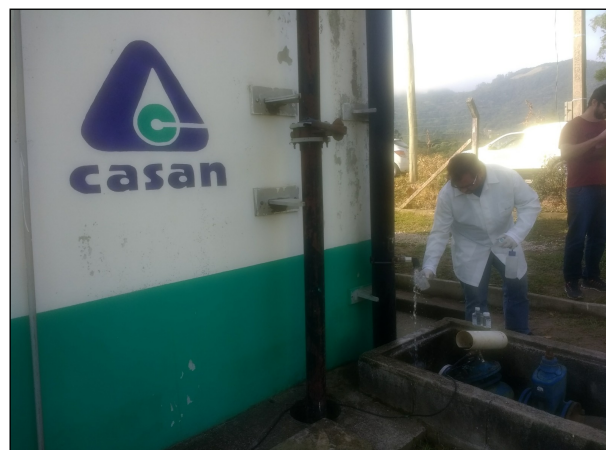
De acordo com os parâmetros e resultados acima expostos, na data e locais amostrados, o manancial de captação superficial encontrava-se em conformidade com os padrões exigidos para a respectiva legislação, sendo Resolução CONAMA n<sup>o</sup> 357/2005 água doce Classe II.

**Figura 2: Coleta de amostra de água bruta do Rio Cachoeira na ETA Morro Agudo.**

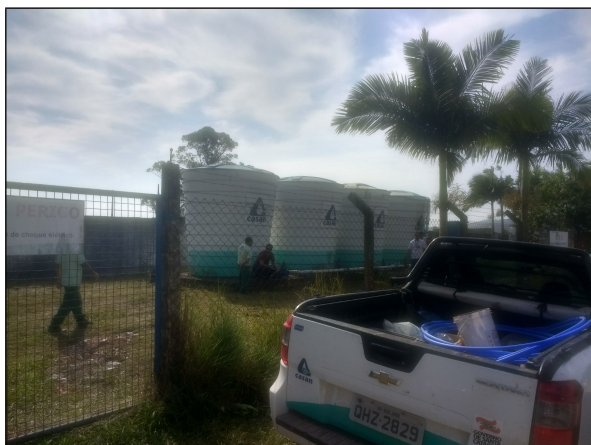
**Figura 3: Unidade de tratamento Areias – município de Paulo Lopes.**

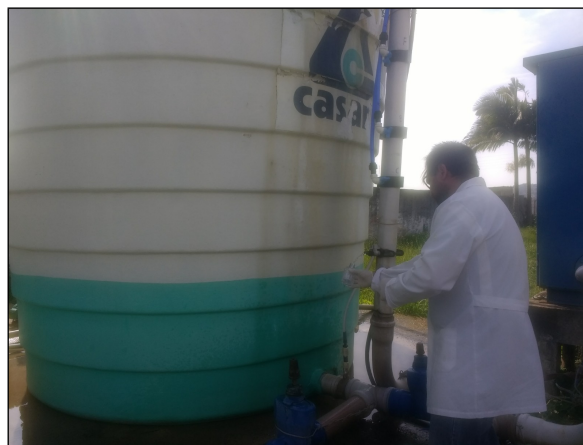
Já para o manancial subterrâneo que abastece o SAA Areias houve a presença de Alumínio e Ferro em concentrações acima dos valores máximos permitidos, de acordo com a Resolução CONAMA n<sup>o</sup> 396/2008, na classificação água subterrânea para consumo humano. O manancial subterrâneo que abastece o SAA Sorocaba esteve em conformidade com essa mesma Resolução.

**Figura 4: Coleta de amostra de água bruta dos mananciais subterrâneos na Unidade de Tratamento Areias.**

Sendo assim, dentre os parâmetros analisados, aqueles que necessitam ser corrigidos no tratamento para a potabilidade da água, conforme os dados acima e o Anexo XX da Portaria de Consolidação n<sup>o</sup> 5/2017 do Ministério da Saúde, são: Ferro e Alumínio, para o manancial subterrâneo do SAA Areias.

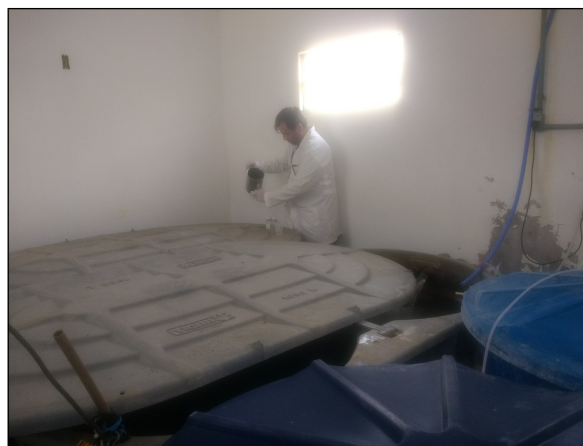
**Figura 6: Coleta de amostra de água bruta dos mananciais subterrâneos na Casa de Química Areias.**

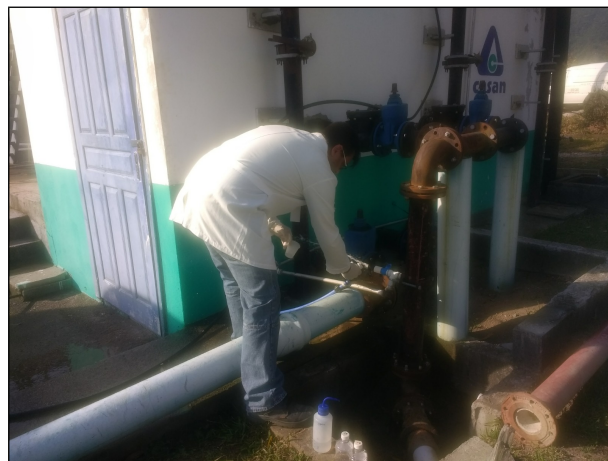
Conforme os dados da tabela 6, verifica-se que as unidades de tratamento ETA Morro Agudo e Casa de Química Areias apresentaram não conformidade para o parâmetro Fluoreto, estando este abaixo do limite mínimo estabelecido pela legislação estadual de Santa Catarina (conforme dados da tabela 3). Já na Casa de Química Sorocaba houve desconformidade em relação à cor aparente e turbidez, estando ambos os parâmetros acima do valor máximo permitido pela Portaria de Consolidação nº 05/2017 do Ministério da Saúde.

**Figura 8: Coleta de amostra de água tratada na ETA Morro Agudo.**

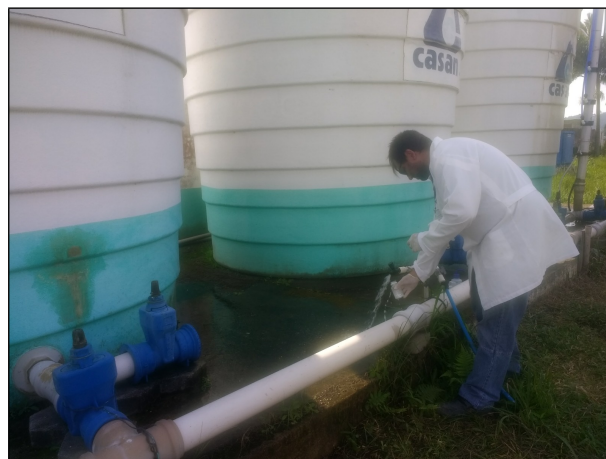
**Figura 10: Coleta de amostra de água tratada na Unidade de Tratamento Areias.**

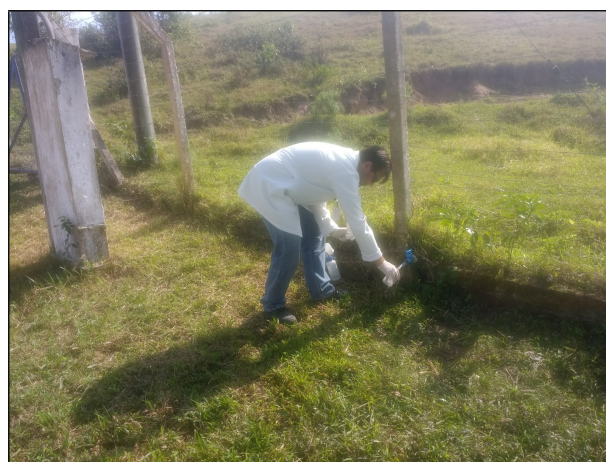
Ainda, observa-se na tabela 6 que o parâmetro **pH** está fora da faixa recomendada na unidade de tratamento Casa de Química Sorocaba. O pH ácido, assim como verificado, aumenta a dissolução dos metais das tubulações de rede de água, válvulas e equipamento metálicos; ainda, um valor de pH baixo propicia a dissolução de acessórios metálicos e podem alterar o sabor da água original. Por outro lado, pH com valores acima de 8, tornam a água menos agradável ao paladar humano e podem favorecer o desenvolvimento de incrustações nas tubulações da rede água propiciado pela precipitação de sais ou outros compostos (MESTRE, 2011).

**Figura 12: Coleta de amostra de água tratada na Unidade de Tratamento Sorocaba.**

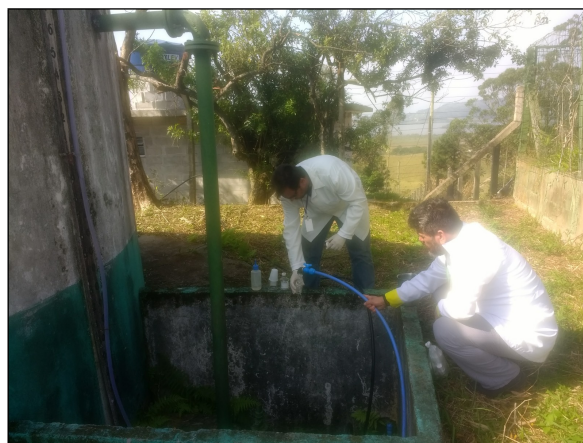
Assim como ocorreu na Unidade de Tratamento de Sorocaba, a água tratada e reservada no Reservatório Sorocaba manteve-se desconforme à Portaria do Ministério da Saúde quanto à cor aparente. Os demais parâmetros apresentaram seus valores em conformidade com o que determina a legislação vigente.

**Figura 14:** Coleta de amostra de água tratada no Reservatório Sorocaba.
