RELATÓRIO DE FISCALIZAÇÃO

Assunto: Fiscalização Inicial dos Serviços de Resíduos Sólidos

Aterro Sanitário da VT Engenharia

Relatório nº 002/2014

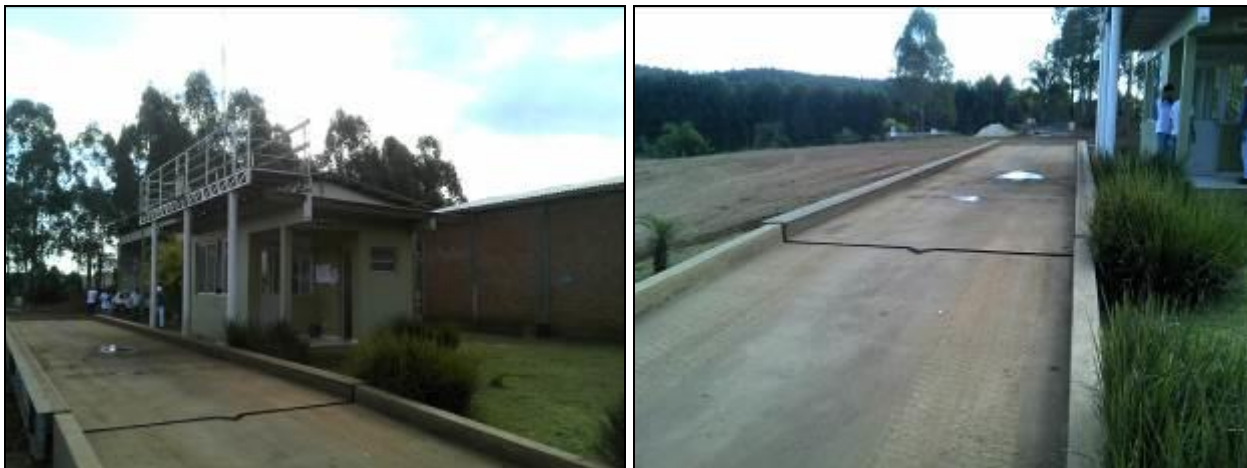
Figura 4: Guarita e Balança

- 1) A área possui guarita e controle de entrada? Sim (x) Não ()
- 2) A entrada é controlada por balança? Sim (x) Não () - Qual a capacidade? 60 ton.

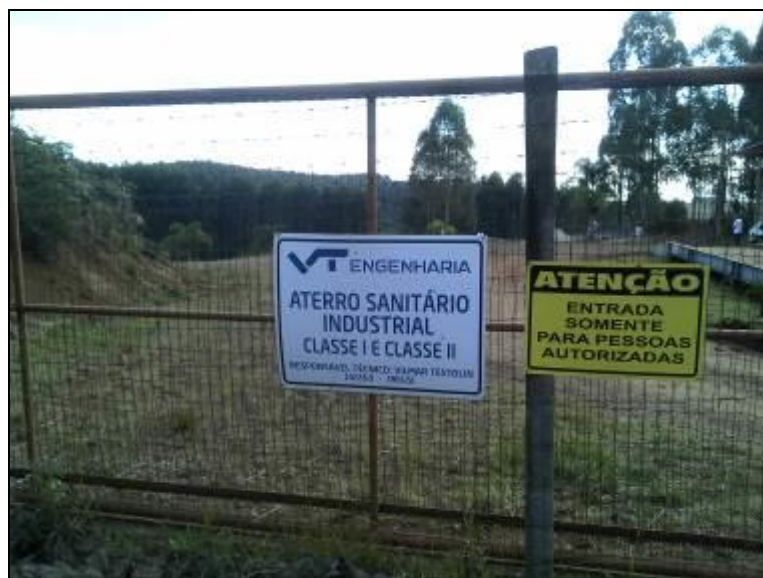
Figura 5: Placas de identificação

- 3) Há emissão de tíquetes e relatórios (entrada e saída)? Sim (x) Não ()
- 4) Existe placa indicativa do local identificando a área? Sim (x) Não ()

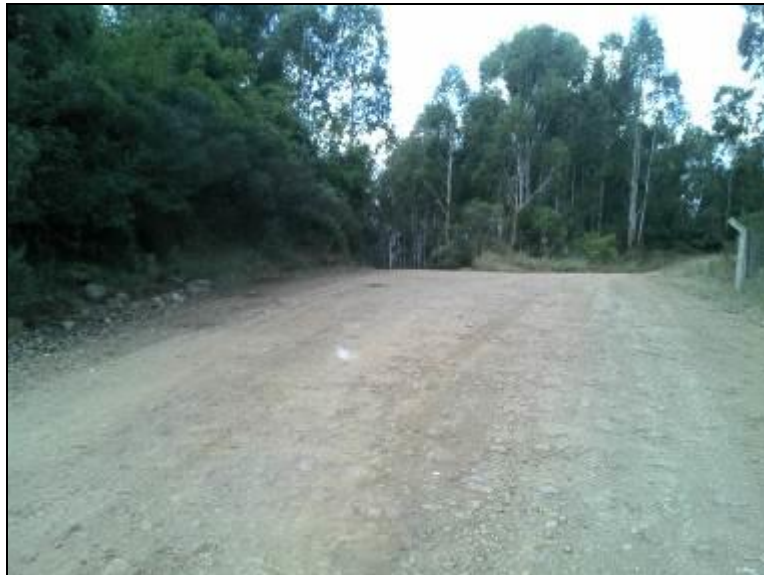
Figura 6: Acesso ao aterro e escritório

- 5) Existe facilidade de acesso ao local? Sim (x) Não () Obs.: _____

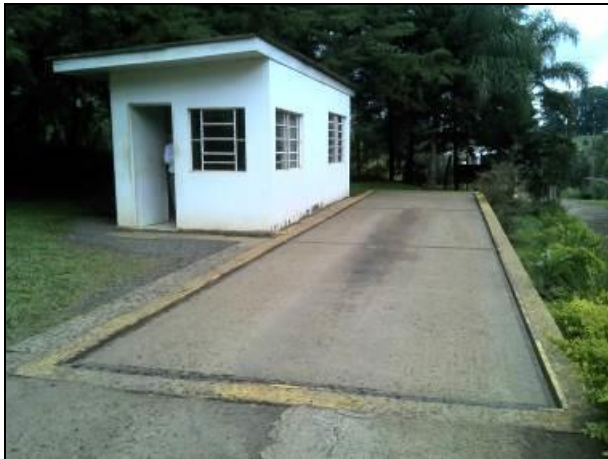
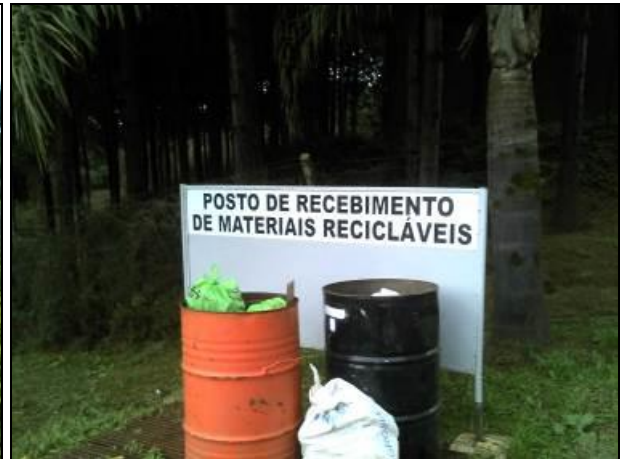
Figura 7: Entrada do galpão de triagem em Videira/SC

- 1) O Aterro possui galpão/área de triagem? Sim (x) Não ()

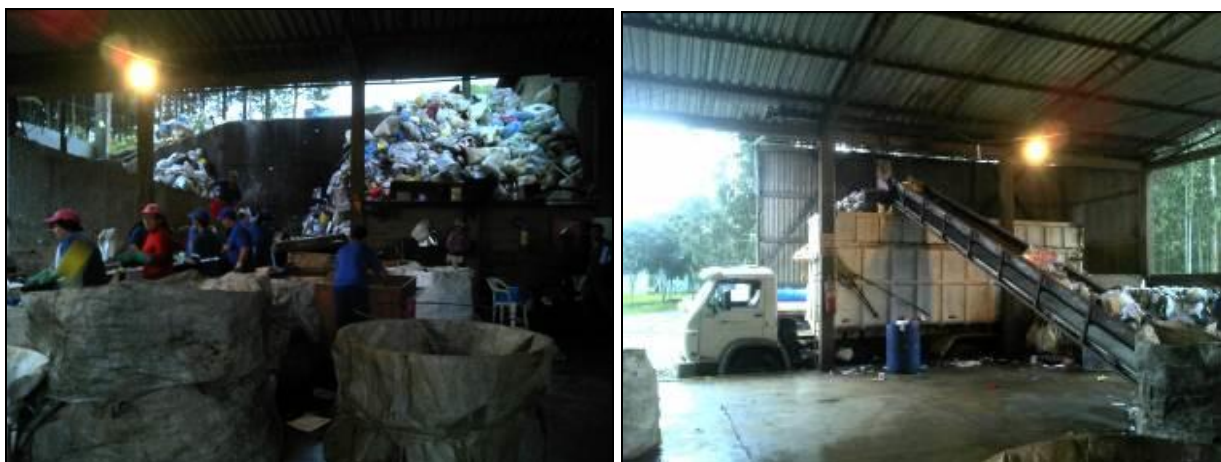
Figura 8: Galpão de triagem em Videira/SC

2) Em caso positivo, a triagem é realizada em local apropriado? Sim (x) Não ()

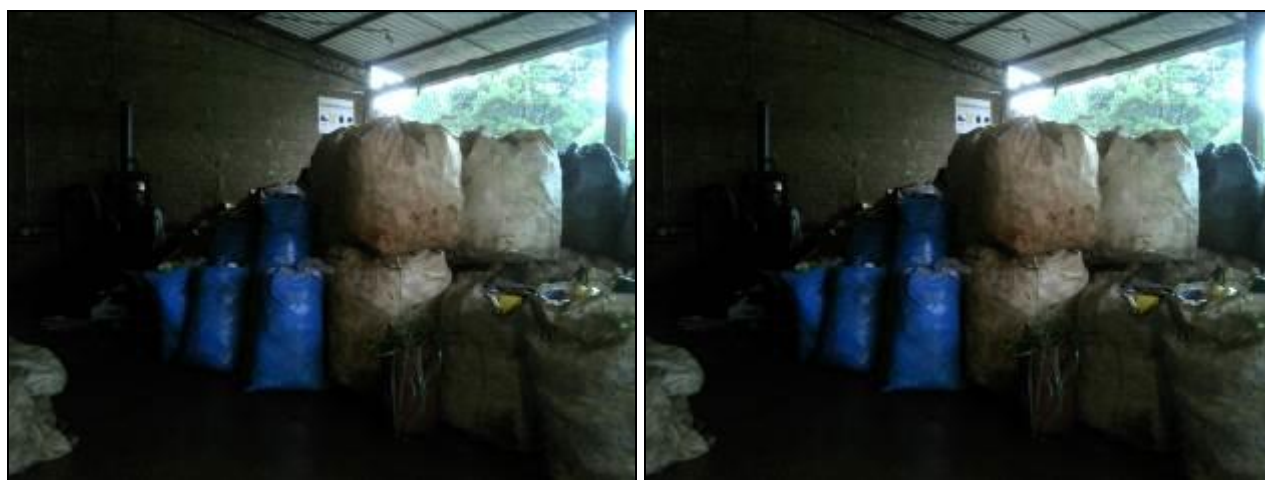
Figura 9: Triagem e estocagem em Videira/SC

3) O processo/sistema é composto por? **Funil (x) - Esteira (x) - Separação Mecânica () - Apenas Separação Manual (x) - Áreas de Estocagem (x)**

7) Que percentual em volume é separado? 40 %

8) Que percentual em peso é separado? 8 %

RECOMENDAÇÃO 02: Estudar a possibilidade de aumentar estes percentuais para atender as diretrizes da PNRS.

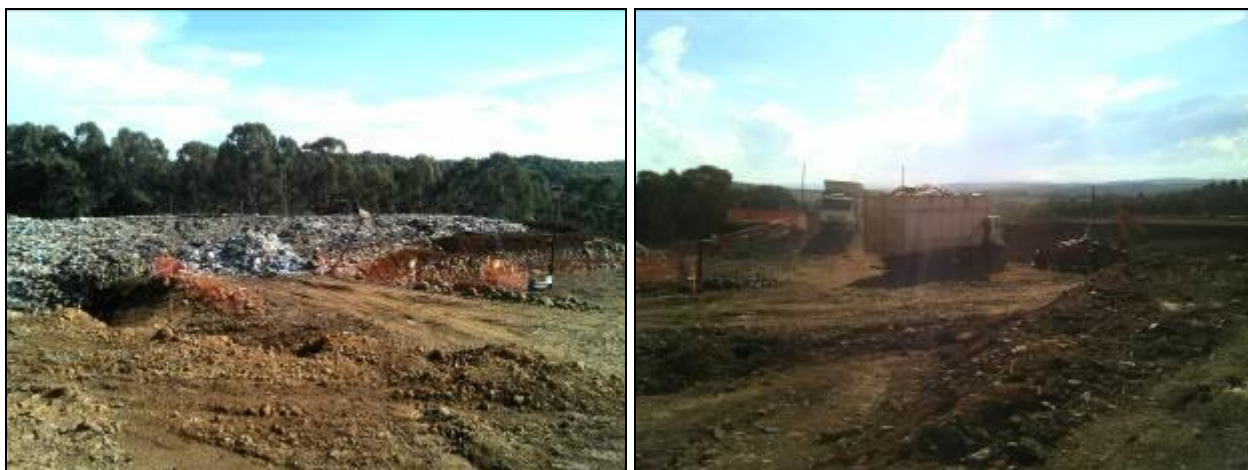
Figura 11: Área do Aterro Sanitário

- 3) Qual a vida útil do aterro? Até o ano de 2036.
 - 4) Qual o tamanho da área total? 40 ha - E da Utilizada⁷? 20 há.
 - 5) Qual a altura (máxima) atual das células? 20 metros, sendo 5 metros cada camada.
 - 6) Onde se localiza a “área de empréstimo de argila (jazida)” do Aterro, utilizada para cobertura?
Ao lado da operação, estoque resultante da escavação de implantação.
 - 7) Qual o volume de água utilizado mensalmente nas operações do Aterro? 60m³.
 - 8) A empresa possui Outorga para uso de Recursos Hídricos? Sim (x) Não ()
- RECOMENDAÇÃO 03: Apresentar cópia da outorga de uso de água vigente.

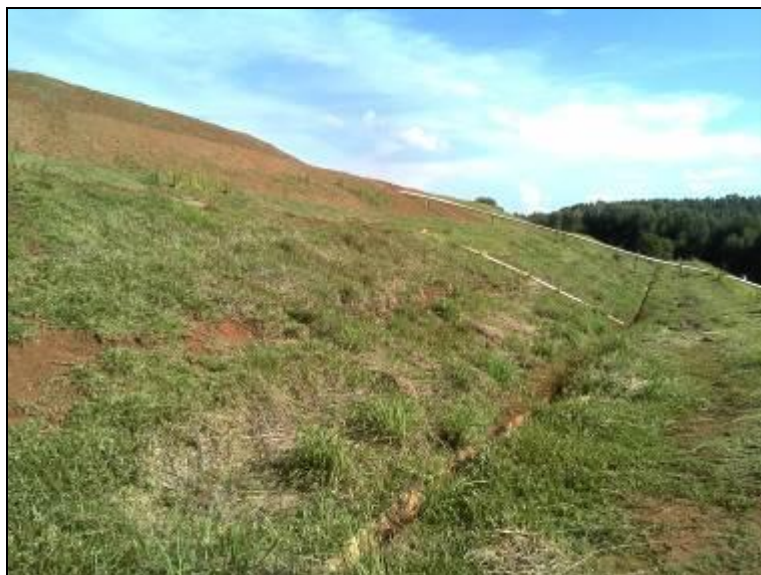
Figura 12: Entorno vegetado/florestado

11) A área é cercada por vegetação (cinturão verde)? Sim (x) Não ()

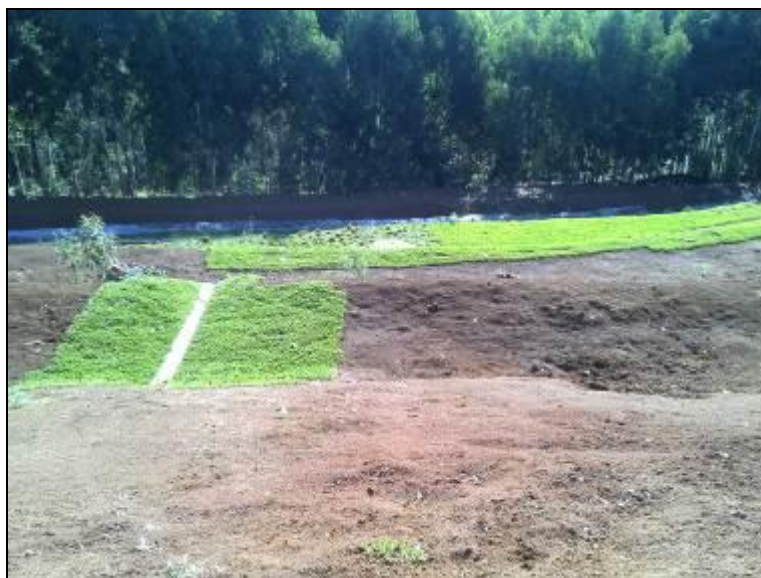
Figura 13: Condições gerais

15) As condições de limpeza do pátio externo são boas? Sim (x) Não ()

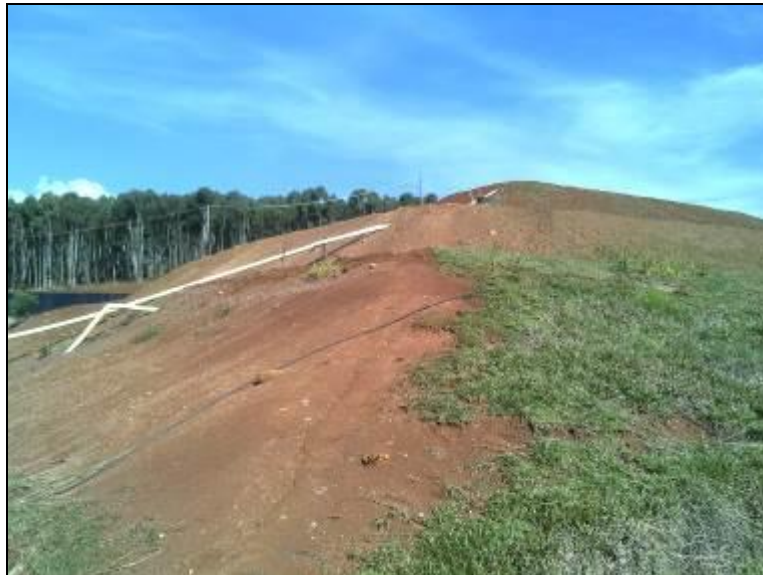
Figura 14: Drenagem de águas superficiais

- 2) Qual a extensão da drenagem pluvial? 15 ha de área drenada.
- 3) Que sistema/material é utilizado? Canaletas de concreto e tubulação de PVC e concreto.
- 4) Qual a extensão da drenagem de gases? Toda área de resíduos em espaçamento de 20x30m.
- 5) Que sistema/material é utilizado? Drenos de gás com tubo de concreto perfurado, pedra pulmão e tela galvanizada de contenção.

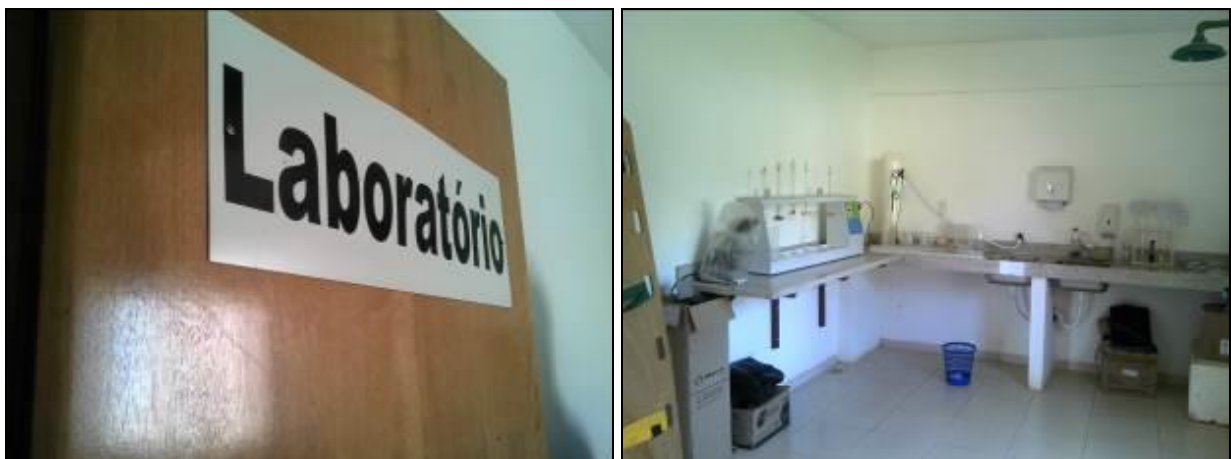
Figura 15: Laboratório

1) Existe laboratório de análises dos efluentes? Sim (x) Não ()

RECOMENDAÇÃO 05: Informar como é feito o monitoramento da qualidade do tratamento

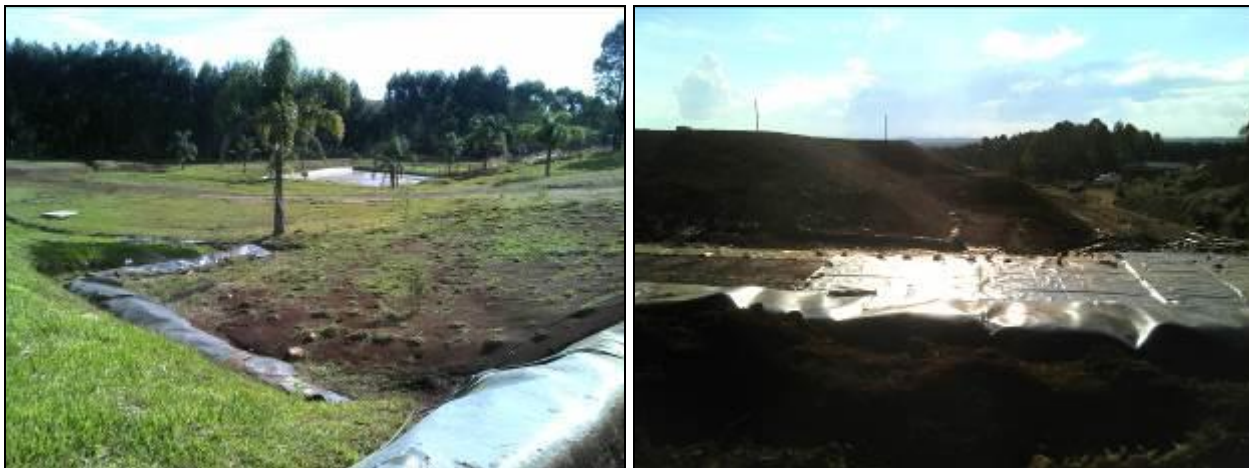
Figura 16: Sistemas de drenagem/tratamento

2) Existe sistema de drenagem do chorume? Sim (x) Não ()

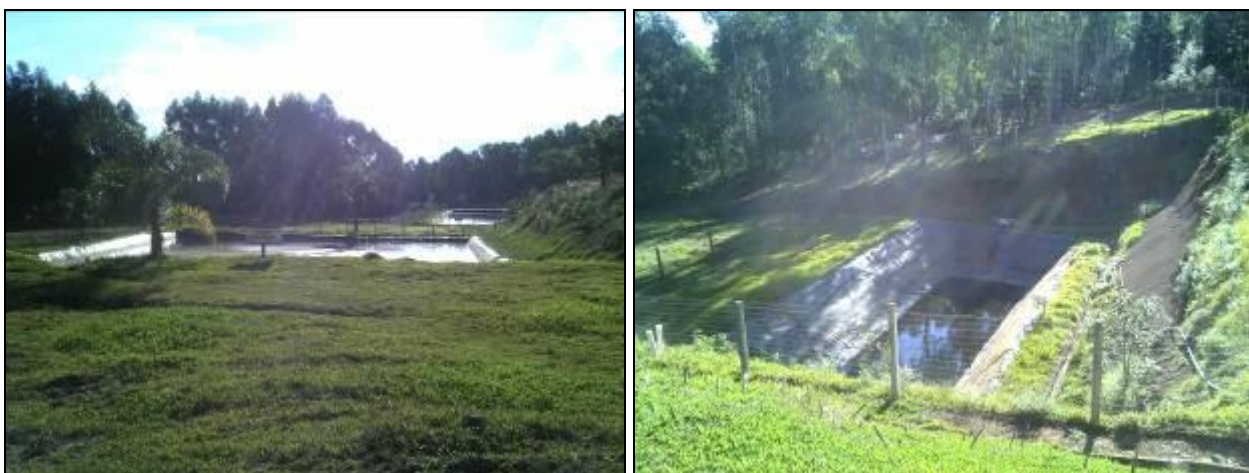
Figura 17: Sistema de tratamento

4) As tubulações do sistema de drenagem estão em boas condições? (sem vazamento, corrosões) Sim (x) Não () - Em caso negativo, qual o destino do Chorume?

5) Qual é o tipo de tratamento utilizado? Lagoas biológicas + ETE Físico-química.

6) Descreva o fluxo do efluente⁹: Coletado nos drenos das células, entrada lagoa anaeróbia, entrada lagoa facultativa, entrada lagoa aerada, entrada lagoa decantação, recalque ETE físico-química e lançamento corpo d'água receptor.

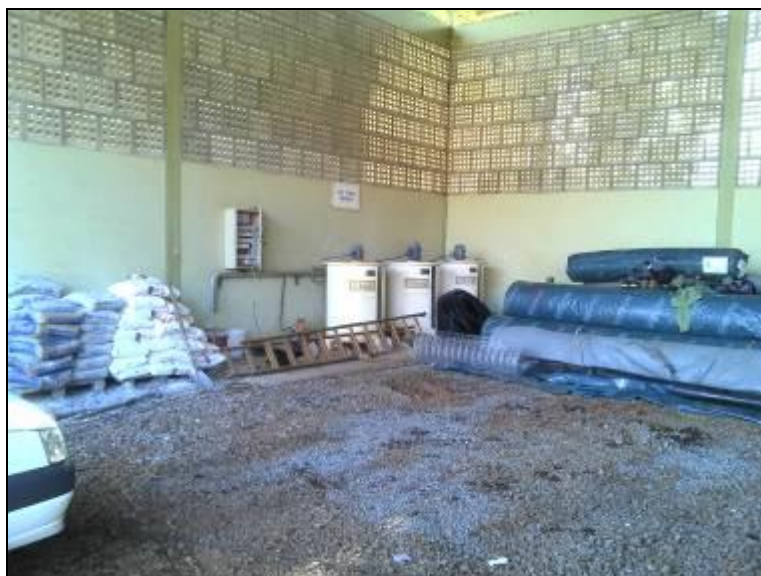
Figura 19: Casa de Química e acondicionamento dos materiais

- 7) A estrutura do prédio da casa de química está aparentemente segura? Sim (x) Não ()
- 8) Existe almoxarifado para acondicionamento de produtos químicos? Sim (x) Não ()
- 9) O empilhamento dos produtos químicos é adequado? Sim (x) Não ()
- 10) Qual é a periodicidade das realizações das análises? Semestrais com protocolo FATMA.
- 11) Existem equipamentos para análises bacteriológicas? Sim () Não () - Obs.: Não se aplica
- 12) As condições de organização e limpeza do laboratório são boas? (*Verificar se paredes, pisos e bancadas são laváveis; verificar instalações elétricas; outros*). Sim (x) Não ()

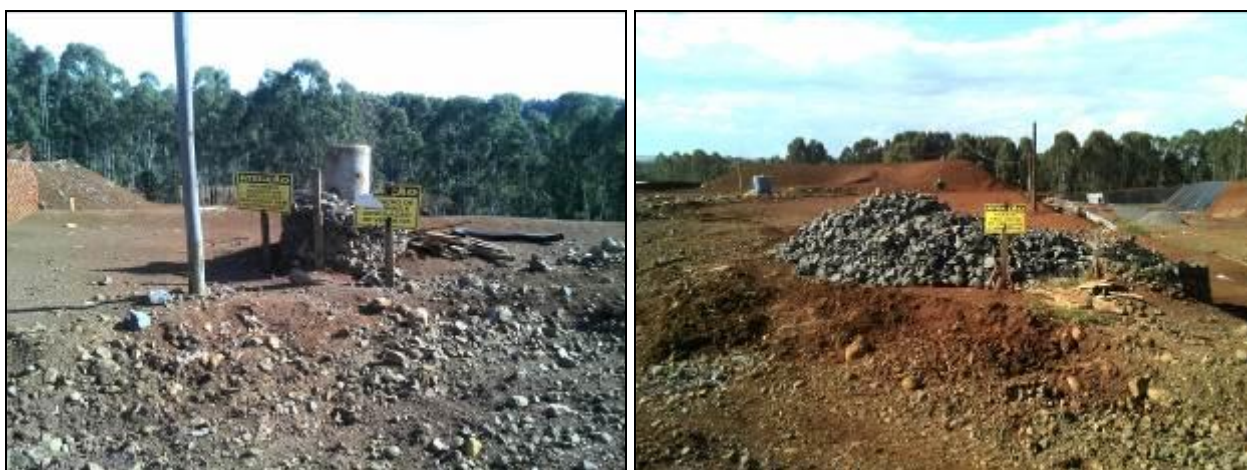
Figura 20: Queimadores de Gás no primeiro plano

1) Existem queimadores e controle de emissões? Sim (x) Não ()

2) Existe aproveitamento do gás gerado pelo A.S.? Sim () Não (x)
