## **RELATÓRIO DE FISCALIZAÇÃO**

Assunto: Fiscalização Inicial dos Serviços de Resíduos Sólidos

Aterro Sanitário da Preservale

Relatório nº 005/2014

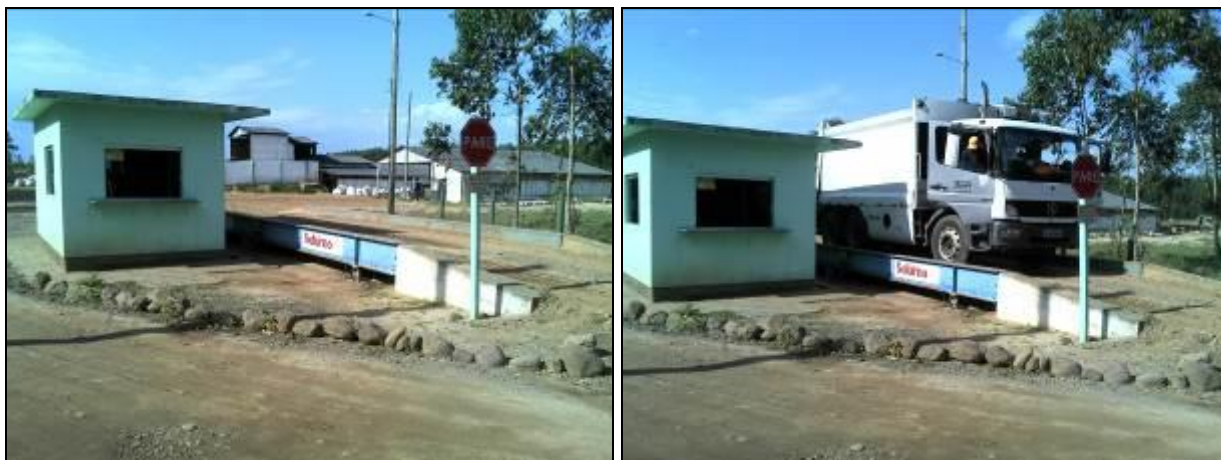
Figura 4: Guarita e Balança

- 1) A área possui guarita e controle de entrada? Sim (x) Não ( )
- 2) A entrada é controlada por balança? Sim (x) Não ( ) - Qual a capacidade? 50 toneladas.

- 3) Há emissão de tíquetes e relatórios (entrada e saída)? Sim (x) Não ( )
- 4) Existe placa indicativa do local identificando a área? Sim (x) Não ( )

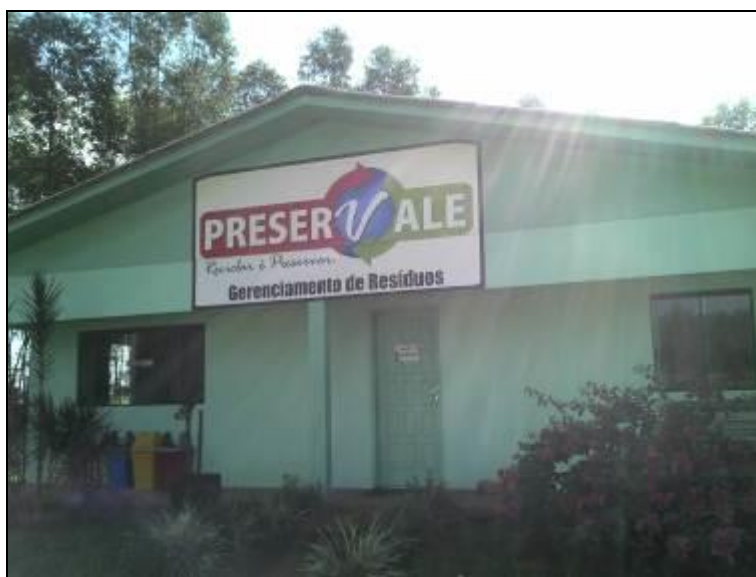
Figura 5: Placas de identificação

- 5) Existe facilidade de acesso ao local? Sim (x) Não ( ) Obs.: \_\_\_\_\_
- 6) As instalações são vigiadas 24 horas por dia? Sim (x) Não ( )
- 7) Existe placa de identificação com as restrições à utilização da área? Sim ( ) Não (x)

RECOMENDAÇÃO 03: Instalar placas informando das restrições de acesso em áreas específicas.

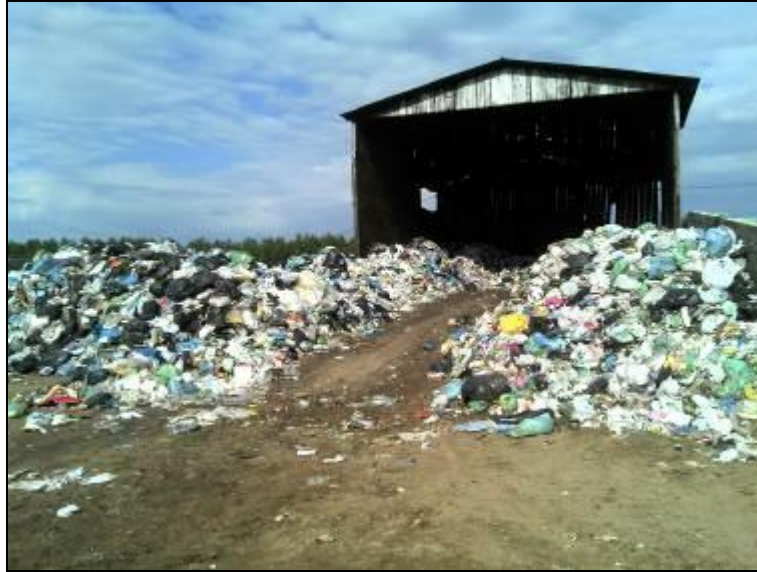
Figura 6: Galpão de triagem

2) Em caso positivo, a triagem é realizada em local apropriado? Sim (x) Não ( )

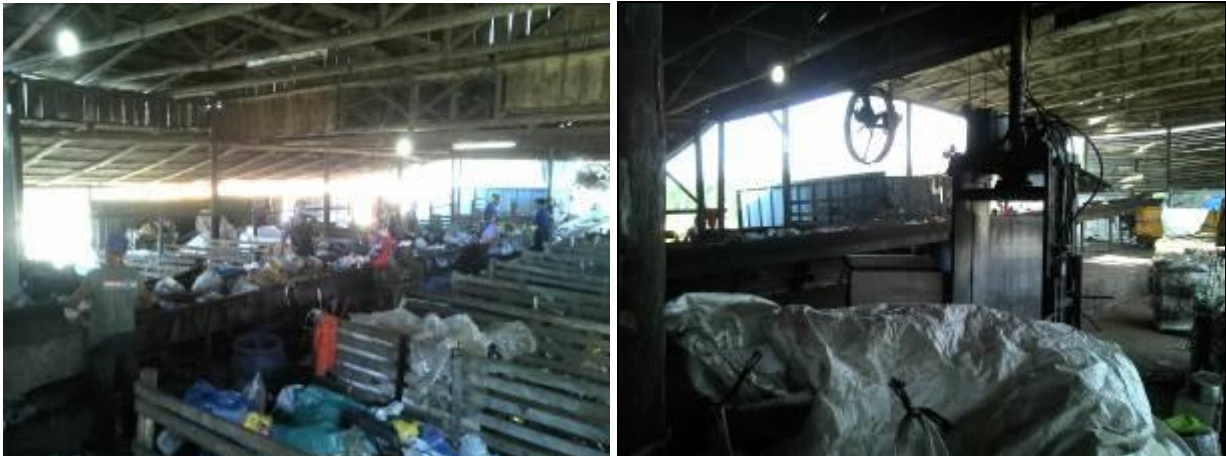
Figura 7: Triagem e Estocagem

3) O processo/sistema é composto por? **Funil (x) - Esteira (x) - Separação Mecânica ( ) - Apenas Separação Manual (x) - Áreas de Estocagem (x)**

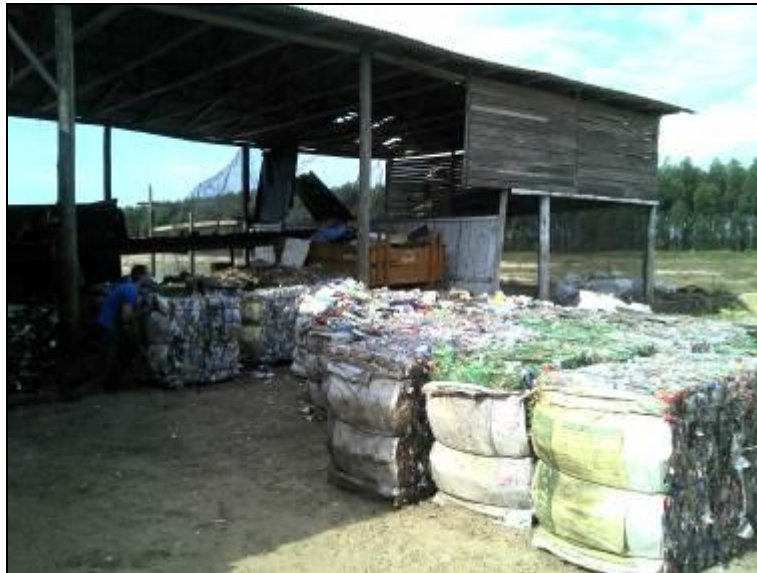
Figura 8: espaço de triagem com funcionários ao fundo

5) Quantos funcionários trabalham nesta operação? 20 funcionários.

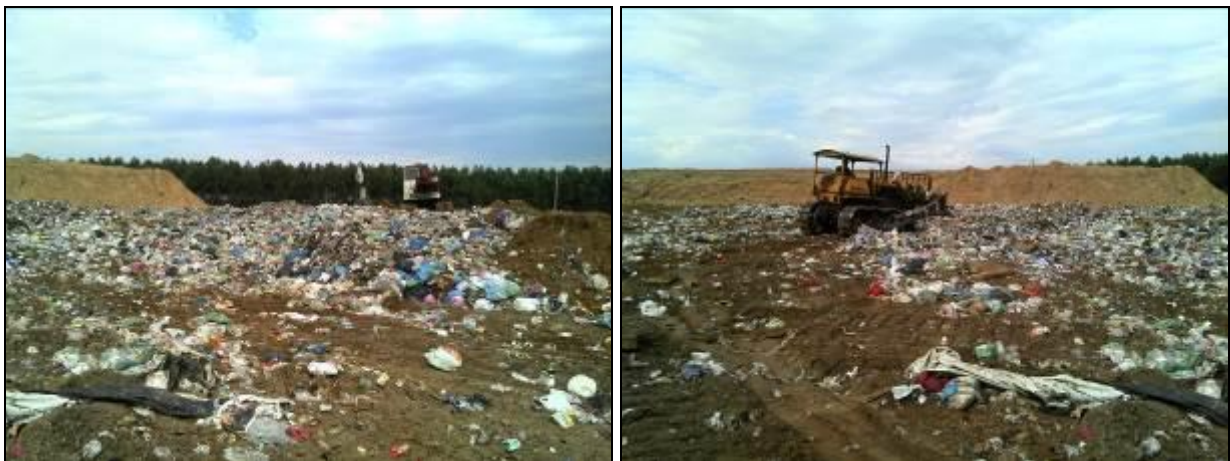
Figura 9: Área do Aterro Sanitário

- 3) Qual a vida útil do aterro? 20 anos.
- 4) Qual o tamanho da área total? 18 ha - E da Utilizada<sup>6</sup>? 1 ha.

5) Qual a altura (máxima) atual das células? 20 metros.

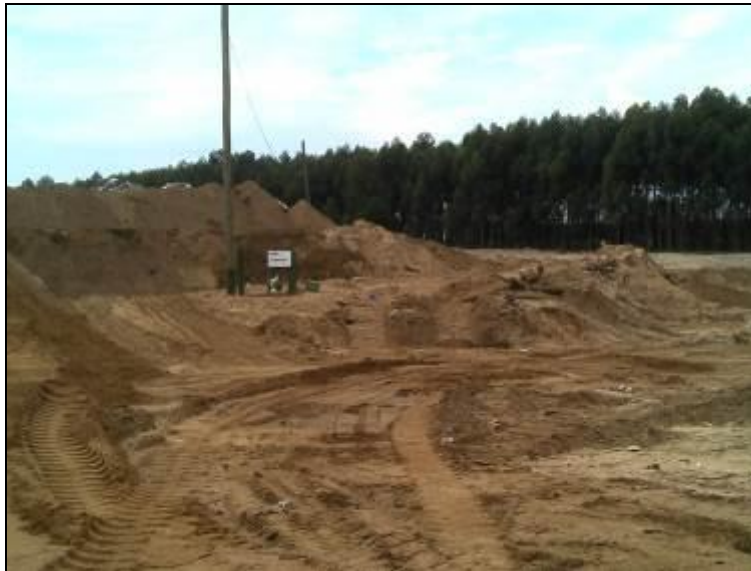
Figura 10: Entorno vegetado/florestado

11) A área é cercada por vegetação (cinturão verde)? Sim (x) Não ( )

12) A área está devidamente isolada e afastada dos núcleos residenciais? Sim (x) Não ( ) - Em caso negativo, existe reclamação de moradores das proximidades a respeito de maus odores e/ou barulho? Sim ( ) Não ( )

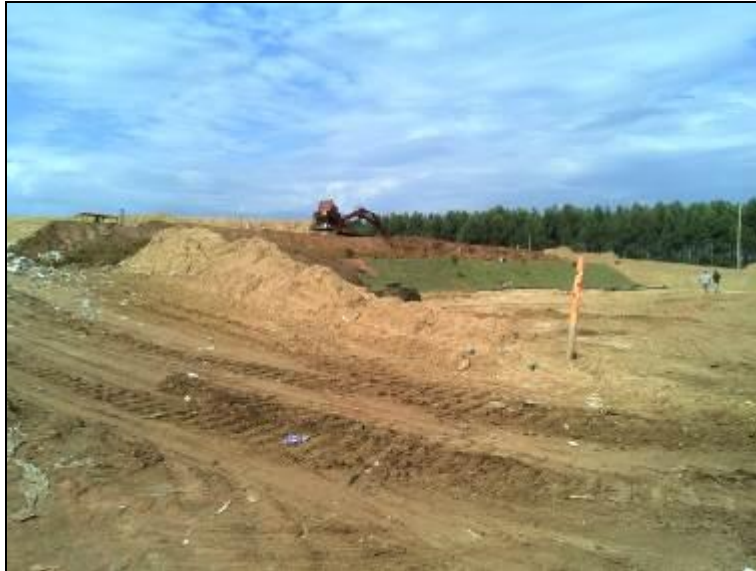
Figura 11: Condições gerais

15) As condições de limpeza do pátio externo são boas? Sim (x) Não ( )

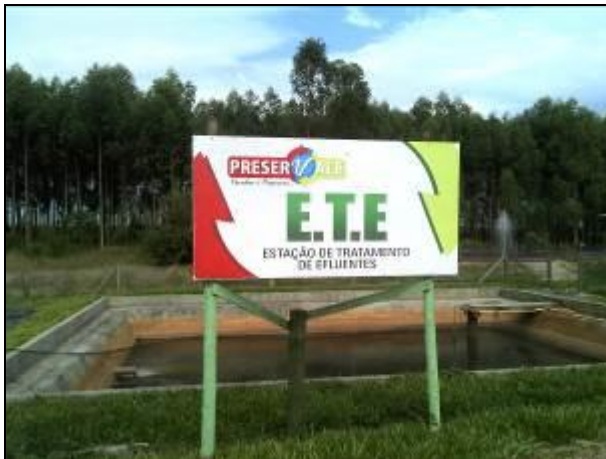
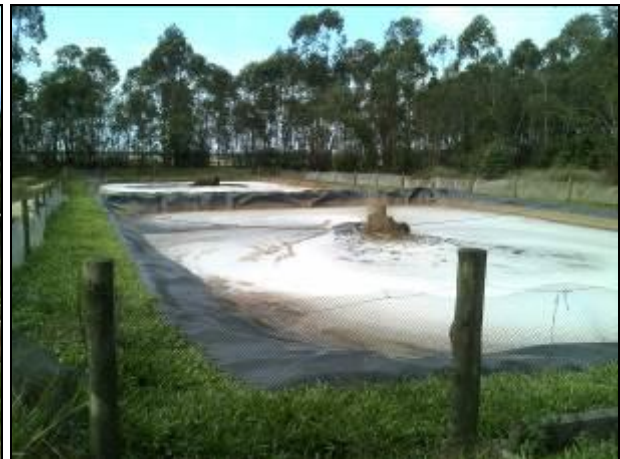
Figura 12: Sistemas de drenagem/tratamento

- 2) Existe sistema de drenagem do chorume? Sim (x) Não ( )

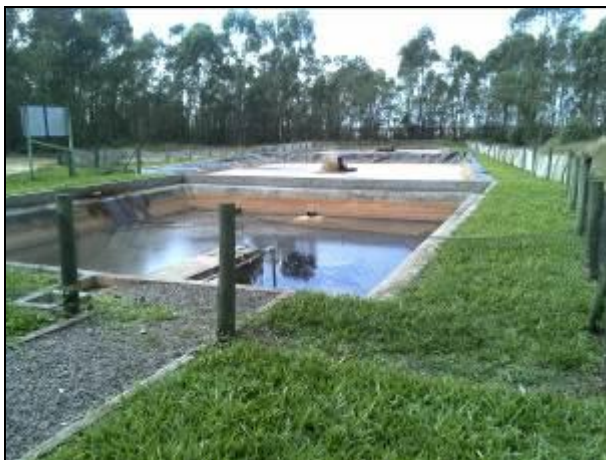
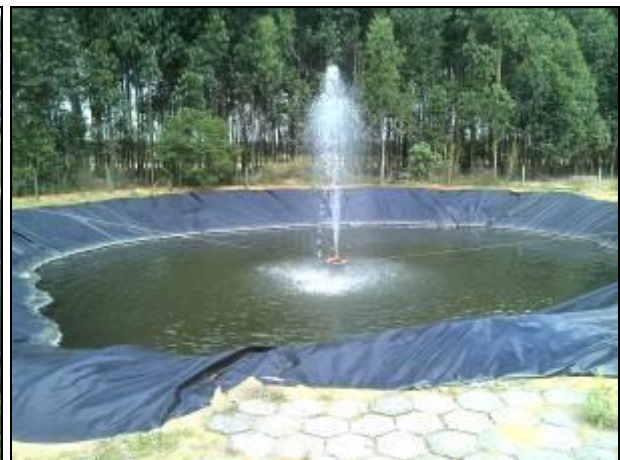
Figura 13: Sistema de tratamento

- 3) Existem Estações de Tratamento do chorume? Sim (x) Não ( )

- 4) As tubulações do sistema de drenagem estão em boas condições? (sem vazamento, corrosões) Sim (x) Não ( ) - Em caso negativo, qual o destino do Chorume?

5) Qual é o tipo de tratamento utilizado? Tratamento biológico através de lagoas e físico-químico.

RECOMENDAÇÃO 10: Informar o fluxo do efluente.

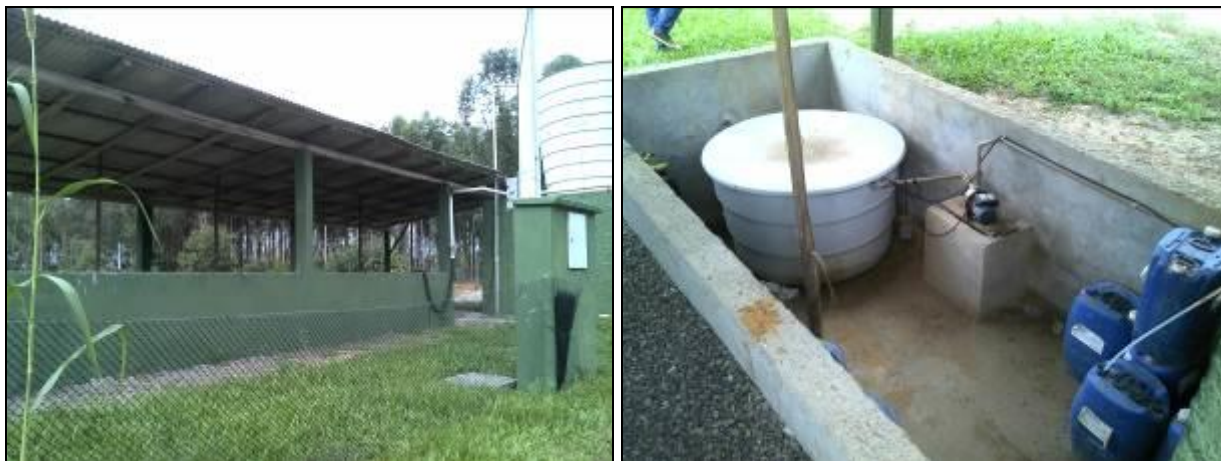
Figura 14: Equipamentos para tratamento do chorume

7) A estrutura do prédio da casa de química está aparentemente segura? Sim (x) Não ( )

9) O empilhamento dos produtos químicos é adequado? Sim (x) Não ( )

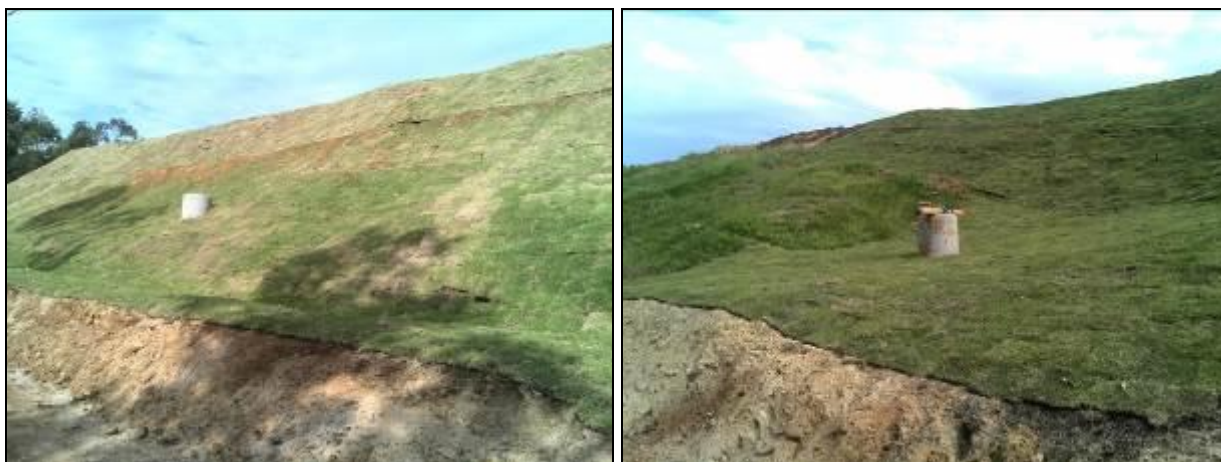
Figura 15: Queimadores de Gás no primeiro plano

1) Existem queimadores e controle de emissões? Sim (x) Não ( )

- 2) Existe aproveitamento do gás gerado pelo A.S.? Sim ( ) Não (x)

Em virtude da Lei nº 12.305/10 e do Decreto nº 7.404/2010, que tratam da PNRS, recomenda-se  
a criação/manutenção/ampliação dos sistemas e estruturas de segregação de materiais dentro da  
Unidade, em virtude da previsão de que apenas rejeitos sejam enterrados. A inclusão de  
catadores e parceria com cooperativas. Sugere-se ainda que sejam envidados esforços no sentido  
de aproveitamento da matéria orgânica e dos gases gerados no A.S.
