## **RELATÓRIO DE FISCALIZAÇÃO**

Assunto: Fiscalização de Inicial dos Serviços de Resíduos Sólidos

Aterro Sanitário do Grupo Tucano (T.O.S.)

Relatório nº 010 /2014

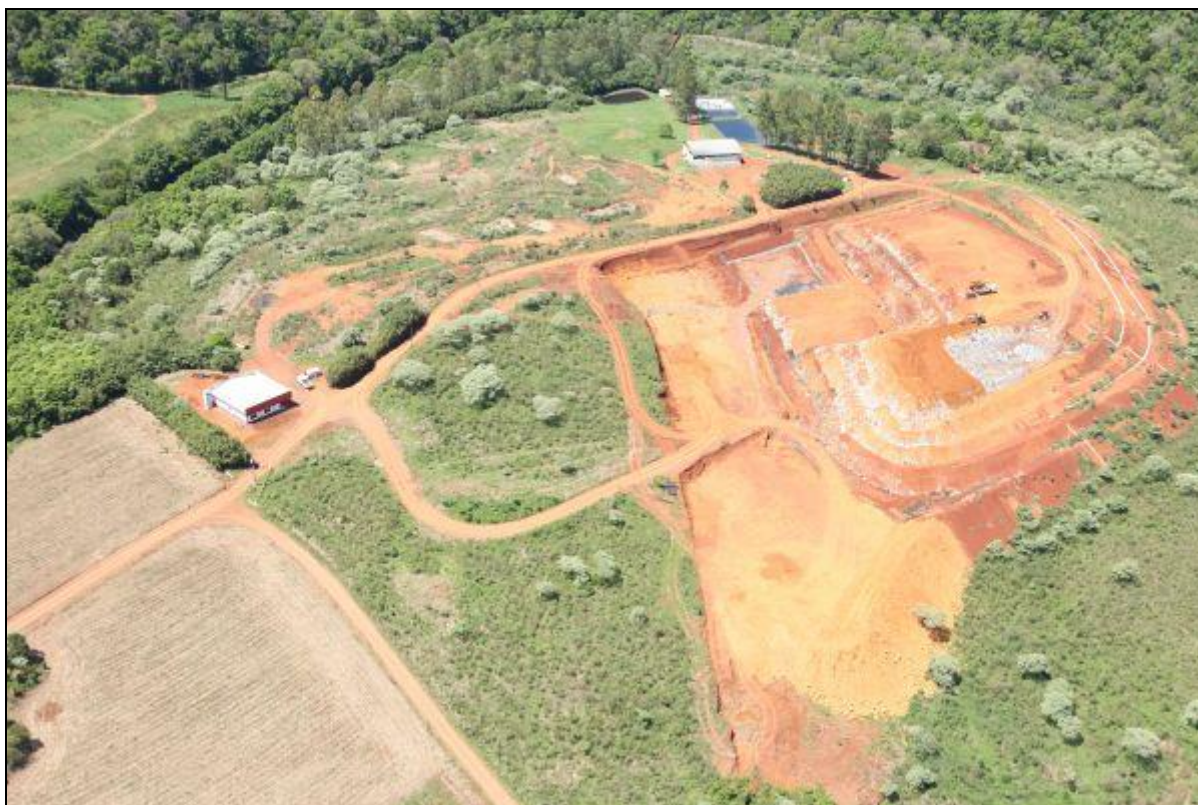
Figura 1: Vista aérea do Aterro – Unidade I (Fonte: <http://grupotucano.com.br/aterros/detalhes/id/5>)

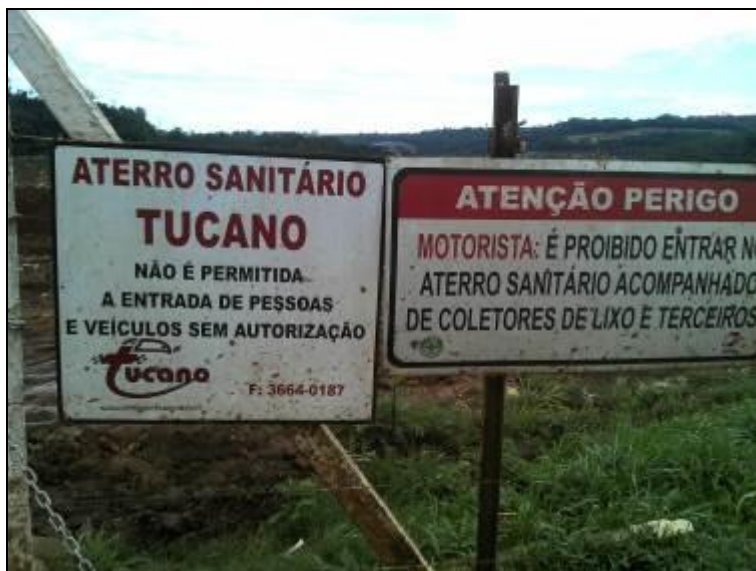
7) Existe placa de identificação com as restrições à utilização da área? Sim (x) Não ( )

Figura 4: Placa de identificação com restrições

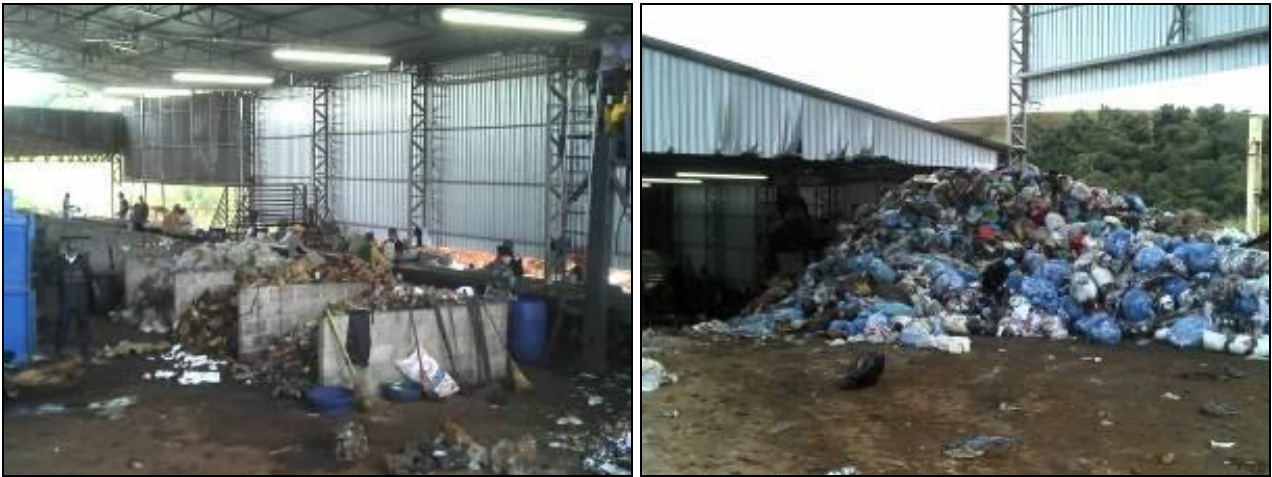
2) Em caso positivo, a triagem é realizada em local apropriado? Sim (x) Não ( )

Figura 5: Galpão de triagem

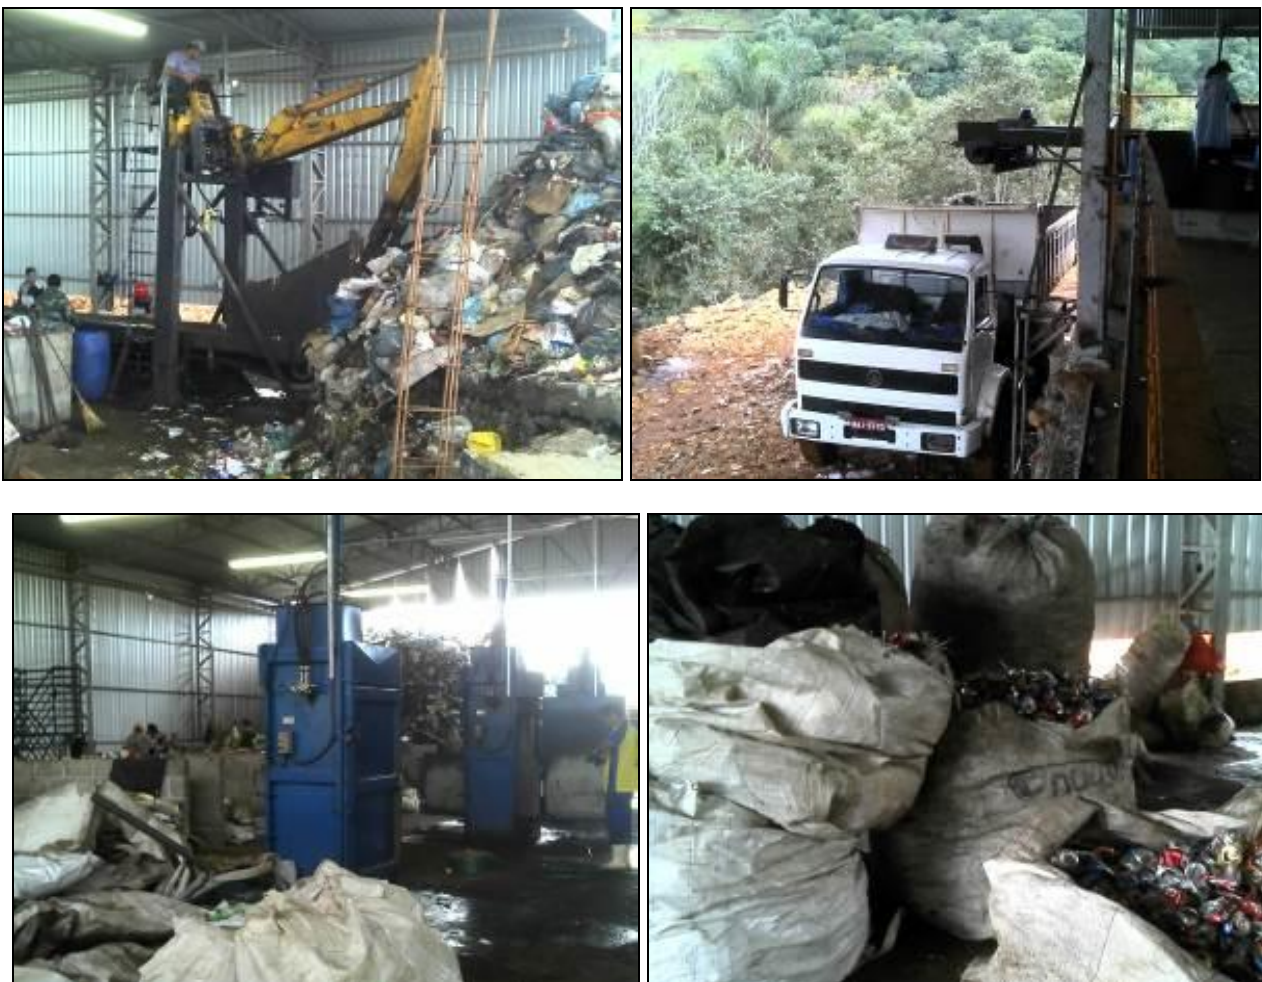
3) O processo/sistema é composto por? Funil ( ) - Esteira (x) - Separação Mecânica ( ) - Apenas Separação Manual (x) - Áreas de Estocagem (x)

Figura 6: Triagem e Estocagem

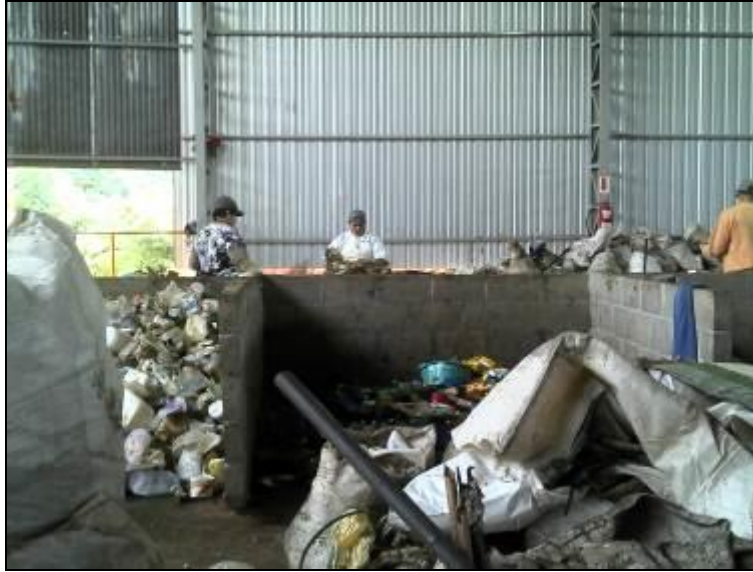
Figura 7: espaço de triagem com funcionários ao fundo

7) Que percentual em volume é separado? 10%.

RECOMENDAÇÃO 04: Estudar a possibilidade de aumentar estes percentuais para atender as diretrizes da PNRS.

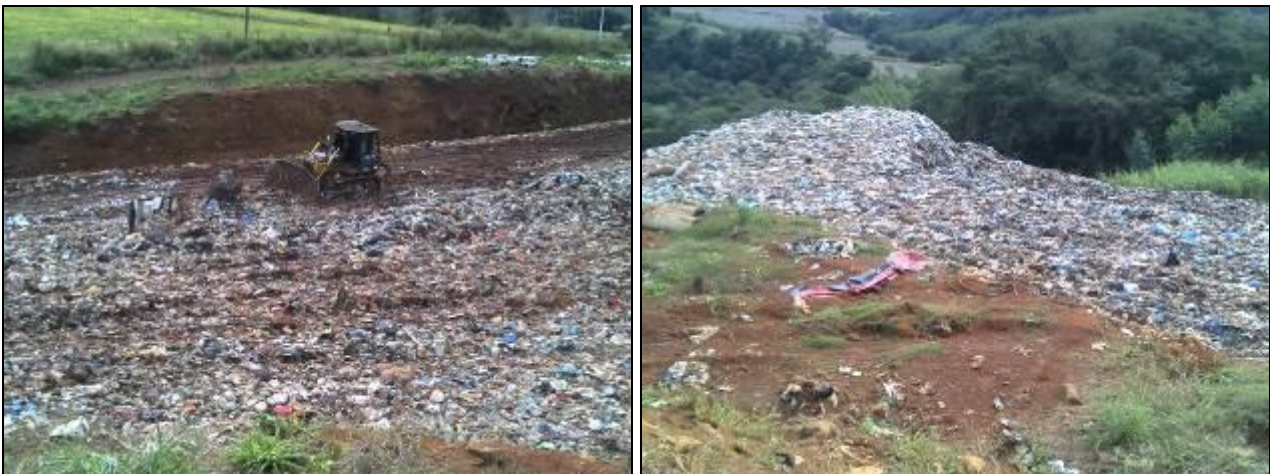
Figura 8: Área do Aterro Sanitário

- 3) Qual a vida útil do aterro? 8 anos.
- 4) Qual o tamanho da área total? 12 Hectares. - E da Utilizada<sup>6</sup>? 83 mil m<sup>2</sup>.
- 5) Qual a altura (máxima) atual das células? 15 metros.

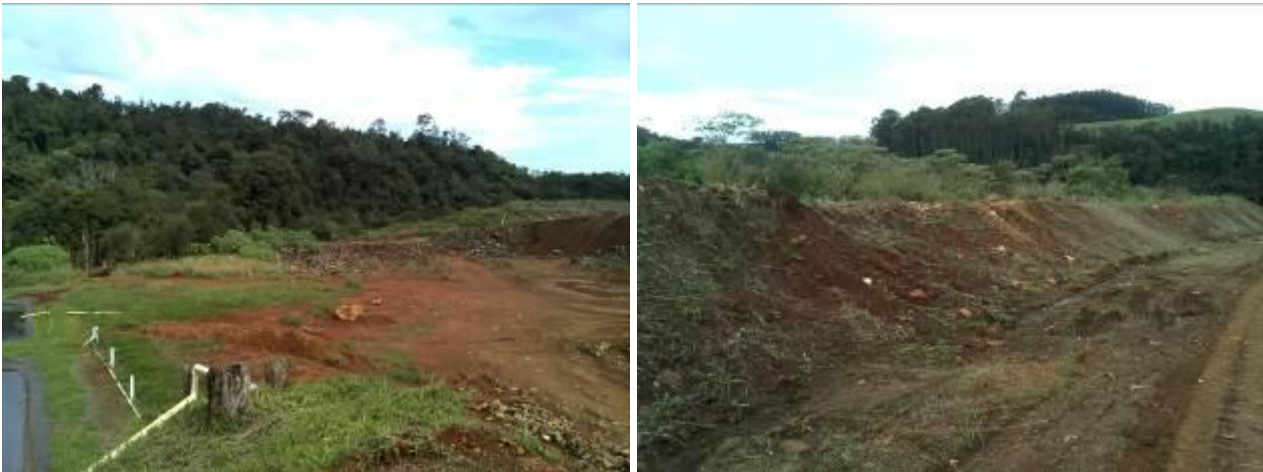
Figura 9: Entorno vegetado/florestado

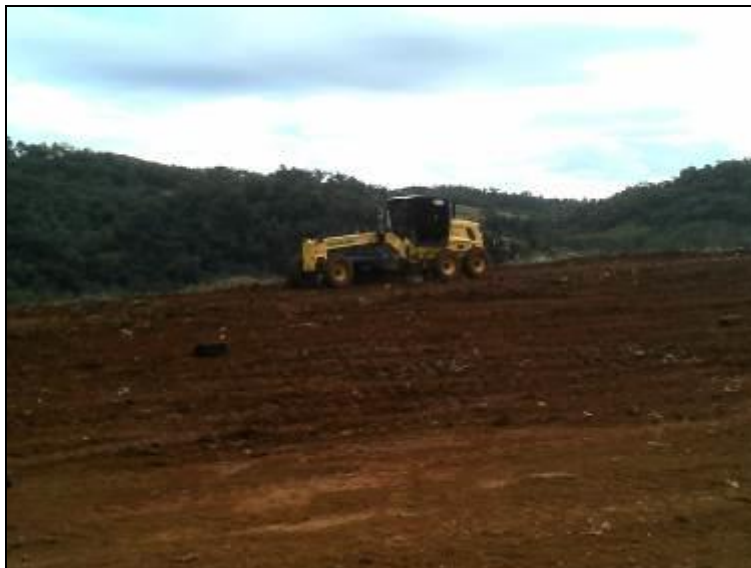
Figura 10: Condições gerais

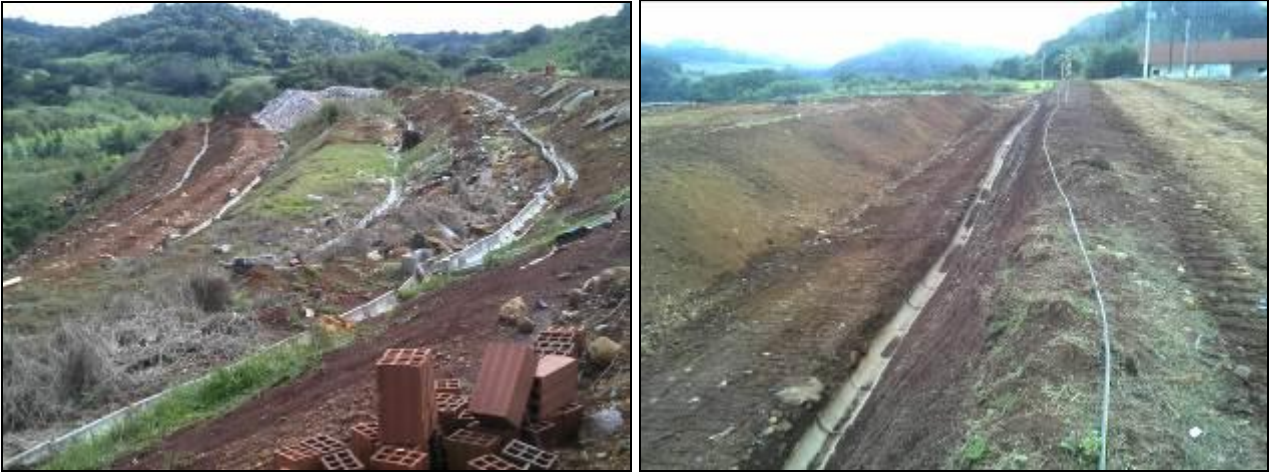
Figura 41: Drenagem de águas superficiais

- 2) Qual a extensão da drenagem pluvial? 2.900 metros.
- 3) Que sistema/material é utilizado? Canaletas de concreto.
- 4) Qual a extensão da drenagem de gases? 1.800 metros.
- 5) Que sistema/material é utilizado? Tubos de concreto perfurado.

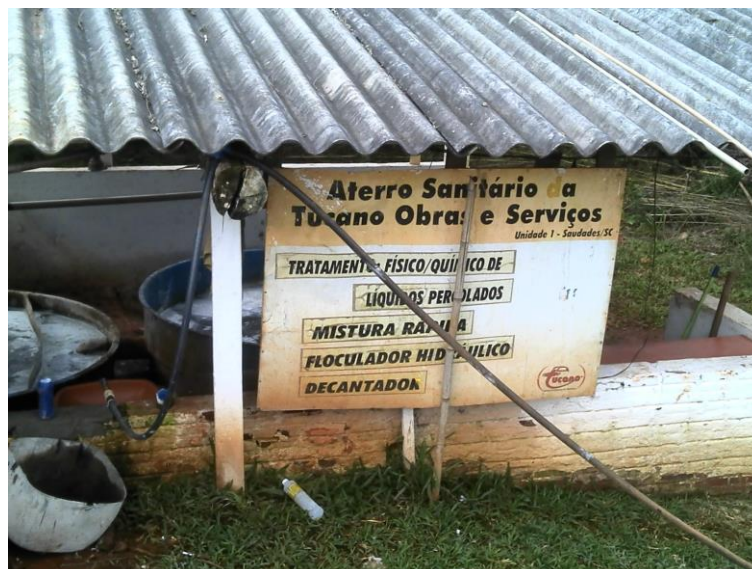
Figura 12: Sistemas de drenagem/tratamento/recalque

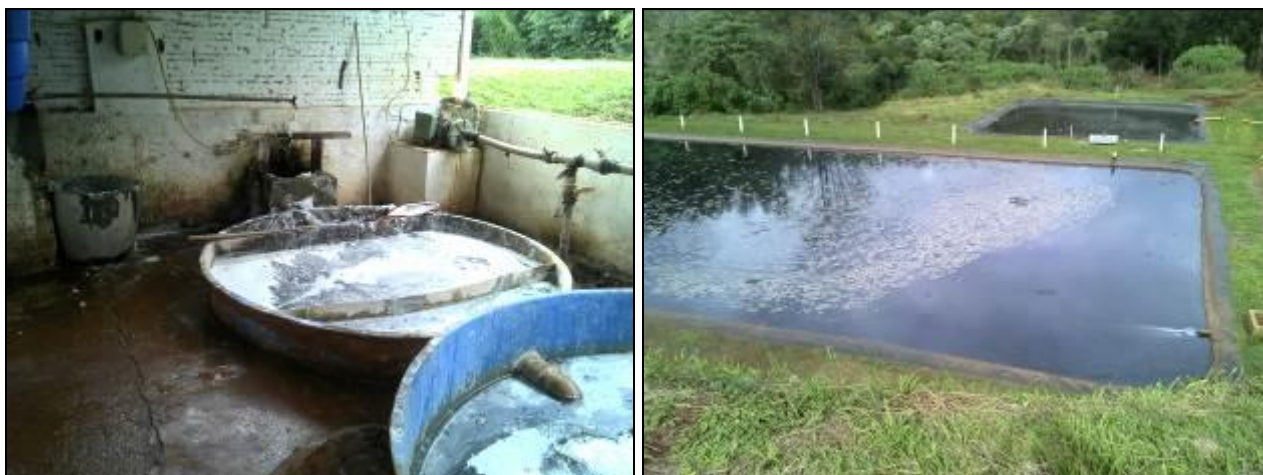
Figura 53: Sistema de tratamento

- 5) Qual é o tipo de tratamento utilizado? Sistema biológico seguido de físico-químico.
- 6) Descreva o fluxo do efluente<sup>8</sup>: O efluente do Aterro Sanitário segue primeiro para a lagoa anaeróbia, seguindo para a segunda lagoa anaeróbia, lagoa aerada, lagoa de maturação, e tratamento físico-químico com dosagem de sulfato de alumínio 50% e adição de polímero aniônico. Após segue para dois decantadores passando para um filtro de carvão ativado e desinfecção por pastilha de cloro, sendo destinado em vala de infiltração.

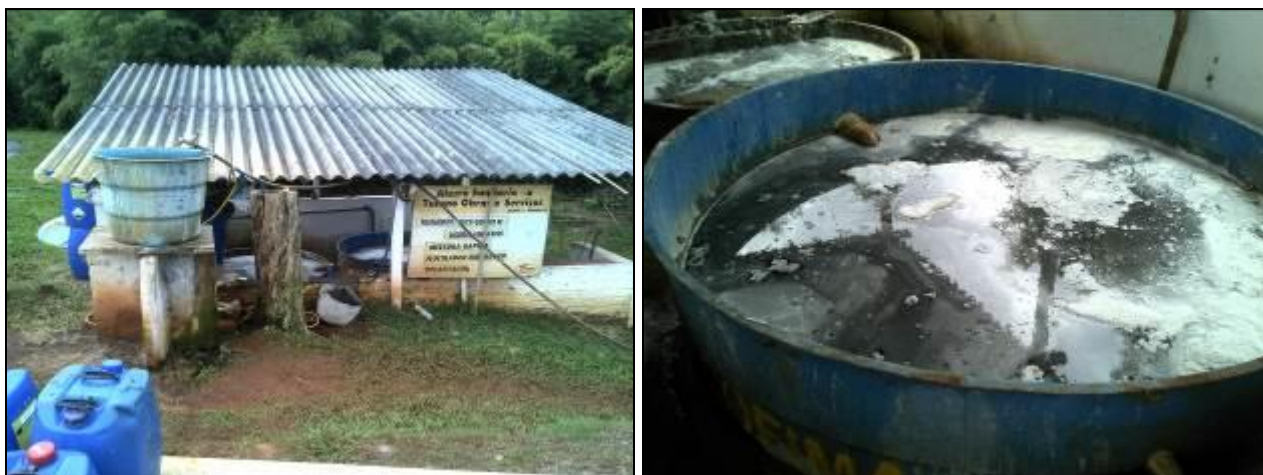
- 7) A estrutura do prédio da casa de química está aparentemente segura? Sim (x) Não ( )
- 8) Existe almoxarifado para acondicionamento de produtos químicos? Sim (x) Não ( )

- 9) O empilhamento dos produtos químicos é adequado? Sim (x) Não ( )

Figura 64: Casa de química e acondicionamento dos produtos

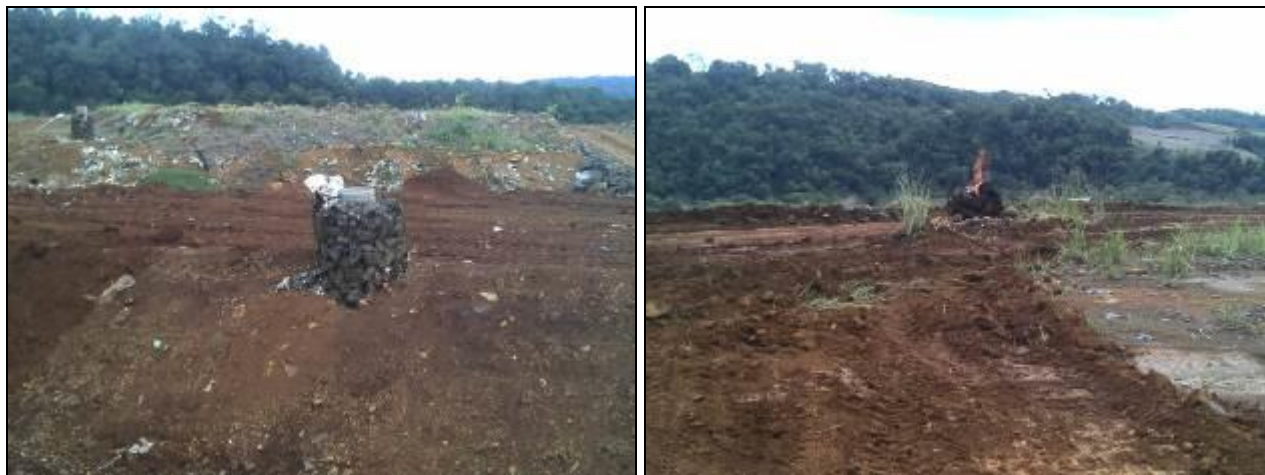
1) Existem queimadores e controle de emissões? Sim (x) Não ( )

Figura 76: Queimadores de Gás no primeiro plano
