**Relatório de Fiscalização dos Serviços de
Saneamento Básico:
Auditoria de Fiscalização Programada Operacional no Sistema
de Abastecimento de Água de Papanduva**

Diretoria de Saneamento Básico e Recursos Hídricos

Relatório de Fiscalização GEFIS nº 24/2022

Município: **PAPANDUVA** / SC

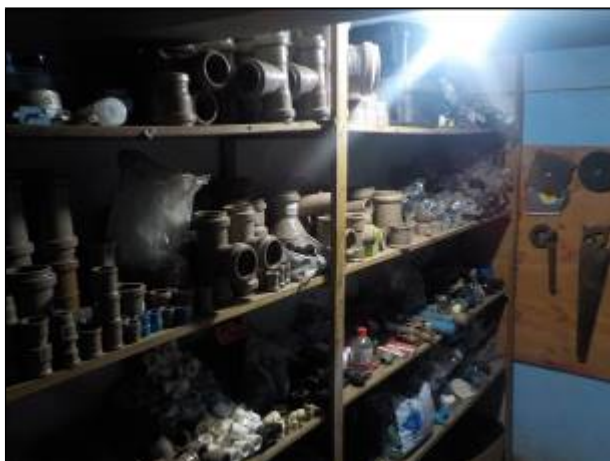
Figura 5: Almojarifado organizado em sala próxima ao Escritório de Atendimento.

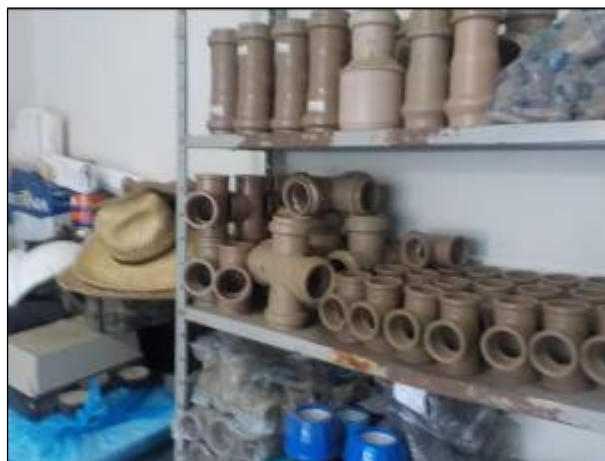
Figura 6: Vista de parte do almojarifado e os equipamentos e peças disponíveis.

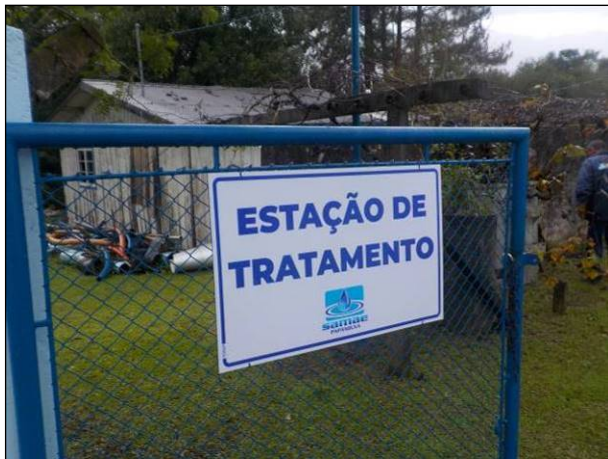
Figura 27: Placa afixada no portão indicando a unidade adequadamente.

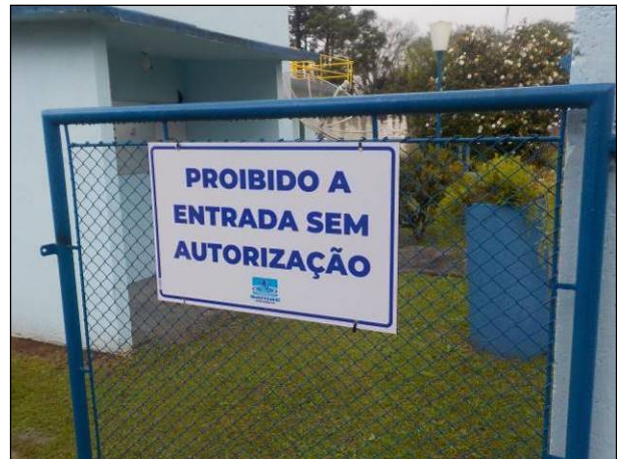
Figura 28: Placa proibitiva afixada no portão de acesso de veículos, condição satisfatória.

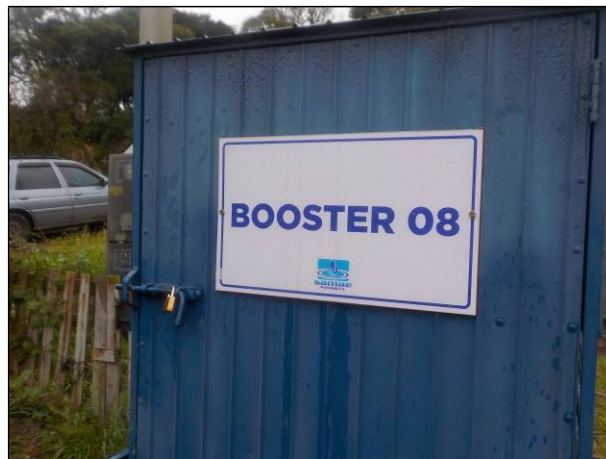
Figura 76: Vista da placa indicativa da unidade e do cadeado, satisfatórios.
