Relatório de Fiscalização dos Serviços de Saneamento Básico:

Auditoria de Fiscalização Programada Operacional no Sistema de Abastecimento de Água e no Sistema de Esgotamento Sanitário de São Joaquim

Relatório ARES GEFIS nº 040/2022

Município: **SÃO JOAQUIM** / SC

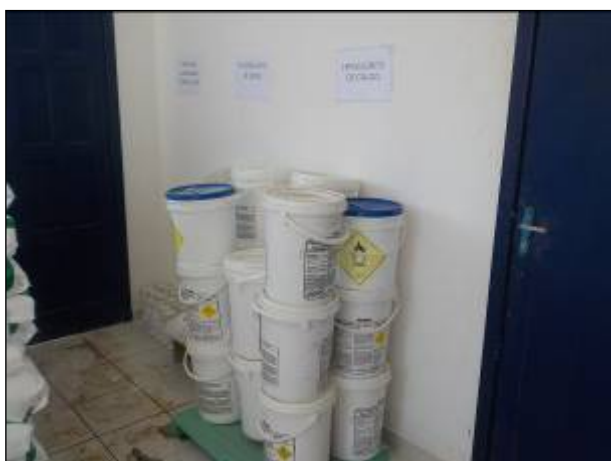
Figura 25: Acondicionamentos adequados de Cloro- Flúor, Fluossilicato de Sódio e Hipoclorito de Cálcio.

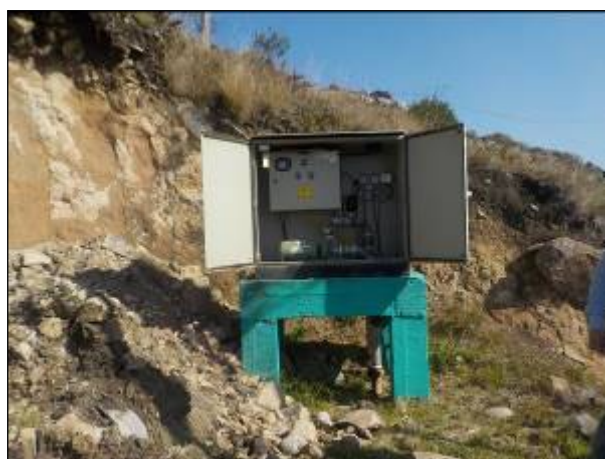
Figura 38: Vista da parte interna do *Booster* Vila Proença de São Joaquim, sem placa de identificação e unidade desprotegida.

DETERMINAÇÃO 08: Deve ser cercado e colocado Placas de identificação no *Booster Vila Proença* (figura 38) ou ser apresentado estudo justificando outra opção escolhida pela Concessionária.

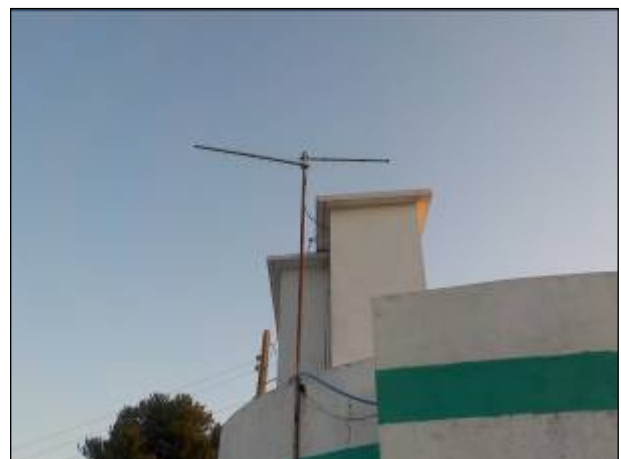
Figura 50: Vista do sistema de telemetria na parte superior do Reservatório Santa Isabel.
